MOE pour le rétablissement de la continuité écologique sur la Brèche au moulin de la Commanderie

MOE1253 - Août 2018

Rapport de la phase 1 : Etat des lieux et diagnostic des ouvrages

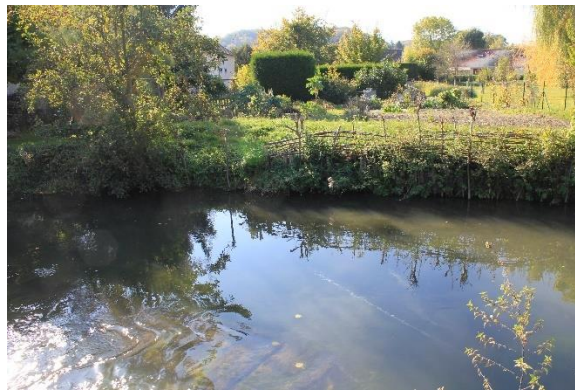
Figure 6 : Berge en rive droite maintenue par des pieux bois

En amont immédiat de l'ouvrage principal, sur environ 40 m, la berge droite attenante à un jardin privé est très verticale et est maintenue par endroits par des pieux bois vétustes. Du fait de l'abaissement progressif du niveau d'eau depuis quelques années, la berge semble peu stable et commence par endroits à s'affaisser.

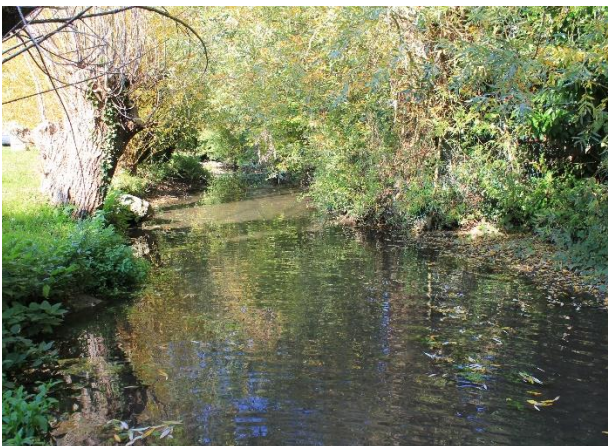
Figure 7 : Canal usinier en aval du pont communal

En amont, le canal usinier est couvert sur presque 20m par un garage puis on retrouve plus en aval une succession de passerelles privées et d'un pont communal. Les eaux qui transitent par le canal usinier s'écoulent sur près de 215m pour ensuite confluer avec le bras de décharge (considéré comme étant le bras principal) et ainsi reformer un bras unique.

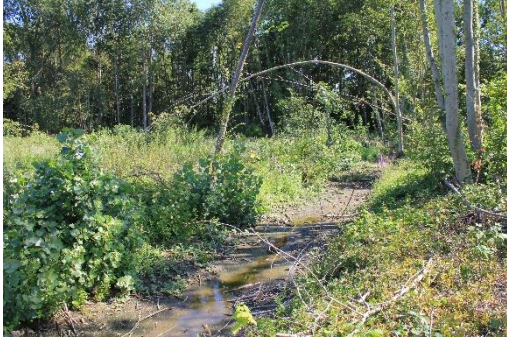
Figure 11 : Vue vers l'amont du ru des Blancards

Une cinquantaine de mètres en aval de l'ouvrage principal, le ru des Blancards conflue avec le bras de décharge. Ce ru transite depuis l'autre côté de la 4 voies, à travers la parcelle boisée. Il confère ainsi à la zone un caractère de zone humide. Une passerelle métallique piétonne permet de traverser le ru.

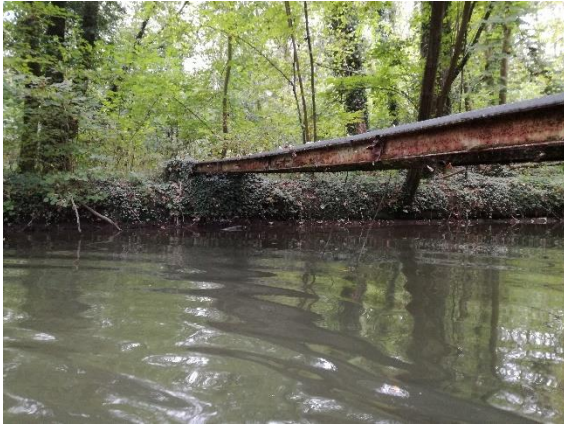
Figure 24 : Passerelle piétonne

Une passerelle piétonne de 9,50m de long pour 1,20m de large, enjambe la Brèche 160 m en amont de l'ouvrage principal. La berge en rive gauche est très affouillée au droit de la passerelle. L'ancrage en berge est donc fortement déstabilisé.

A ce titre, les futurs aménagements au niveau du moulin ne devront entrainer aucune déstabilisation ou modification sur la structure des ouvrages. En tout état de cause, les propositions d'aménagement devront faire l'objet d'une validation avec les services compétents du département.

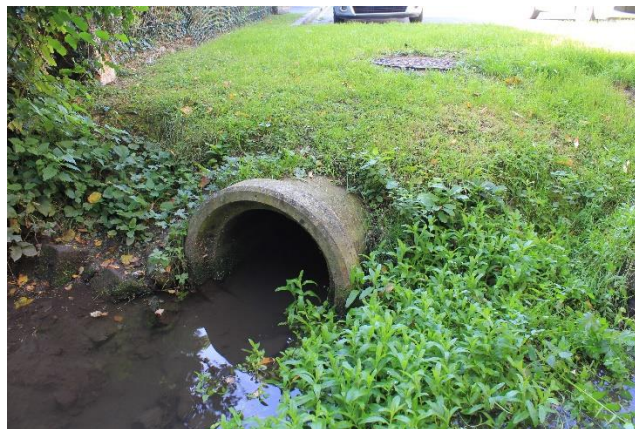
Figure 26 : Résurgence communale d'eau pluviale

On retrouve sur l'ensemble du linéaire du bras de décharge et du canal usinier de nombreuses résurgences d'eau pluviale privées et communales.
