Action ETS 01 - Etude et suivi de la population d'écrevisses à pattes blanches

Étude et suivis

Objectif : Connaître et protéger les habitats de l'écrevisse à pattes blanches

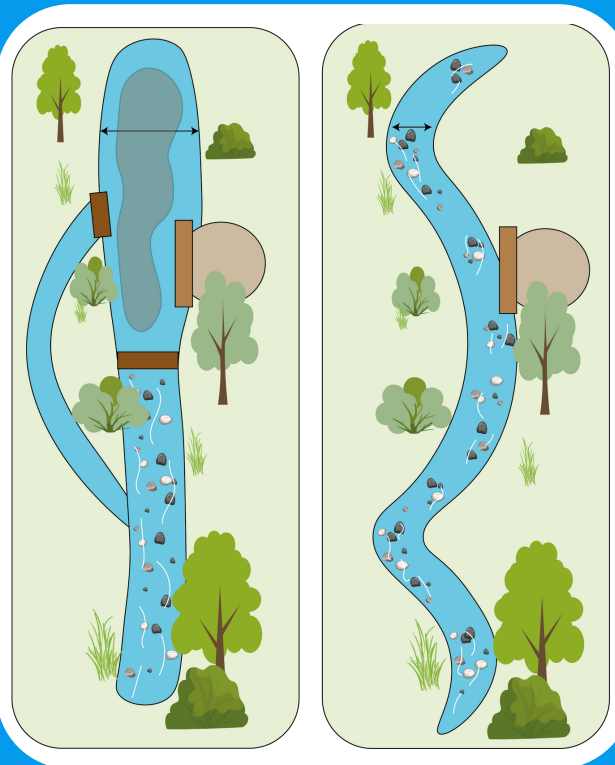
Type d'ouvrage : 6 vannes manœuvrables et en bon état

Hauteur de chute : 1,87 m
