Restauration hydromorphologique du ruisseau d'Airion Phase 2 - 2018

mise à jour du document : 12 avril 2018

Contexte

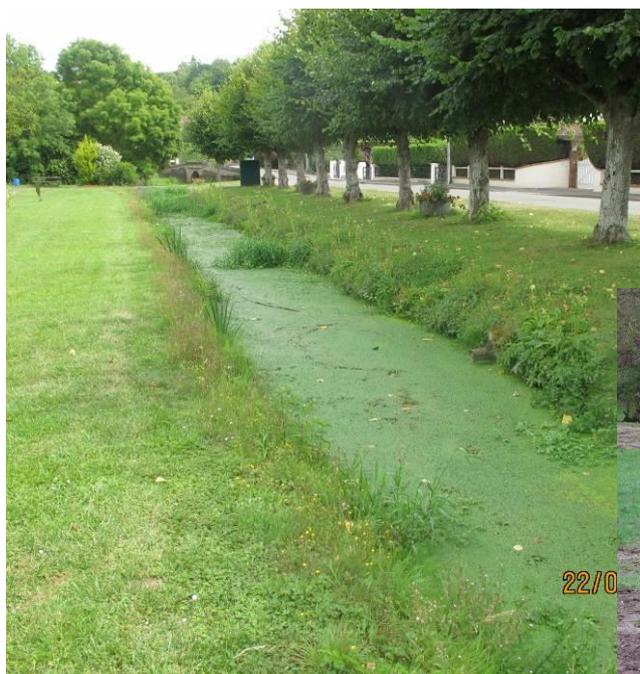
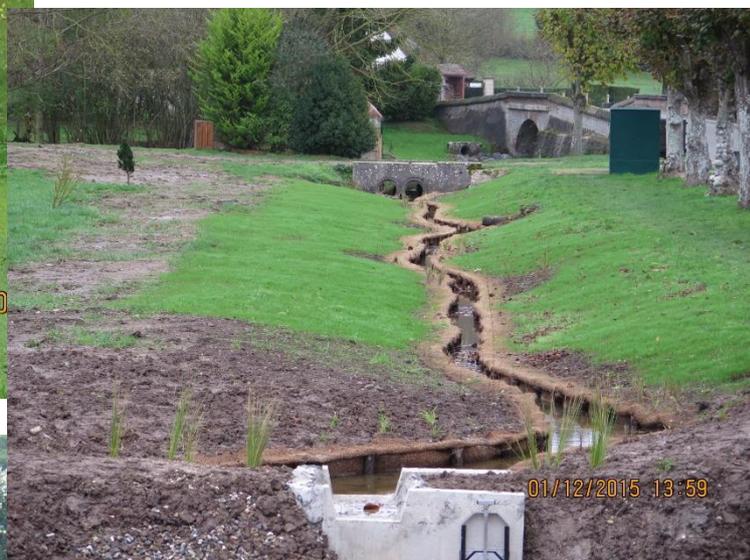
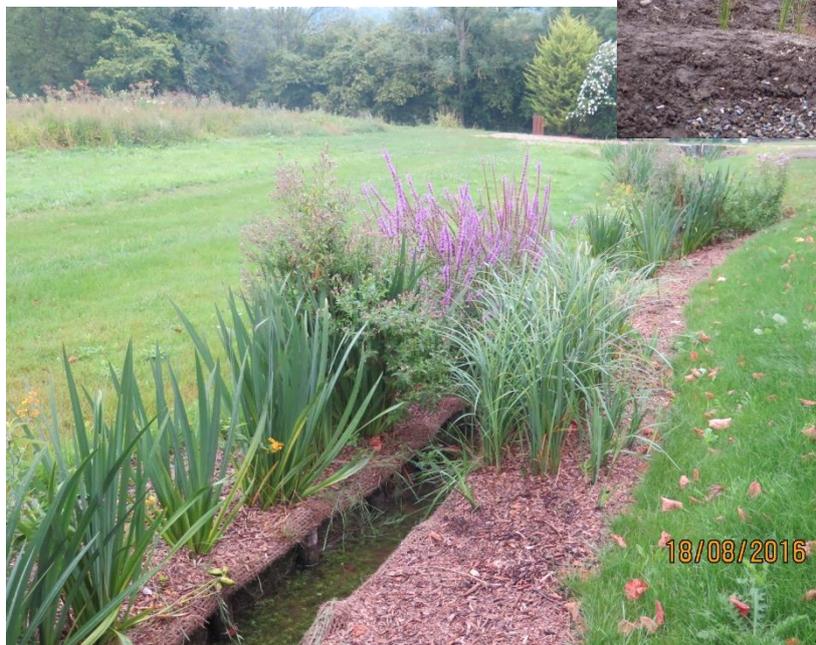
Illustration de la phase 1

La phase 1 a consisté en des opérations sur la rivière Arré (reprise de berges en génie végétal, recharge granulométrique, mise en place de déflecteurs), en l'aménagement d'un lagunage traitant une arrivée eaux pluviales dans le ruisseau d'Airion, et en la reprise du lit du ruisseau sur les 70 mètres aval.

Cette phase de restauration du lit du ruisseau est illustrée ci-après, elle est similaire à la phase 2.

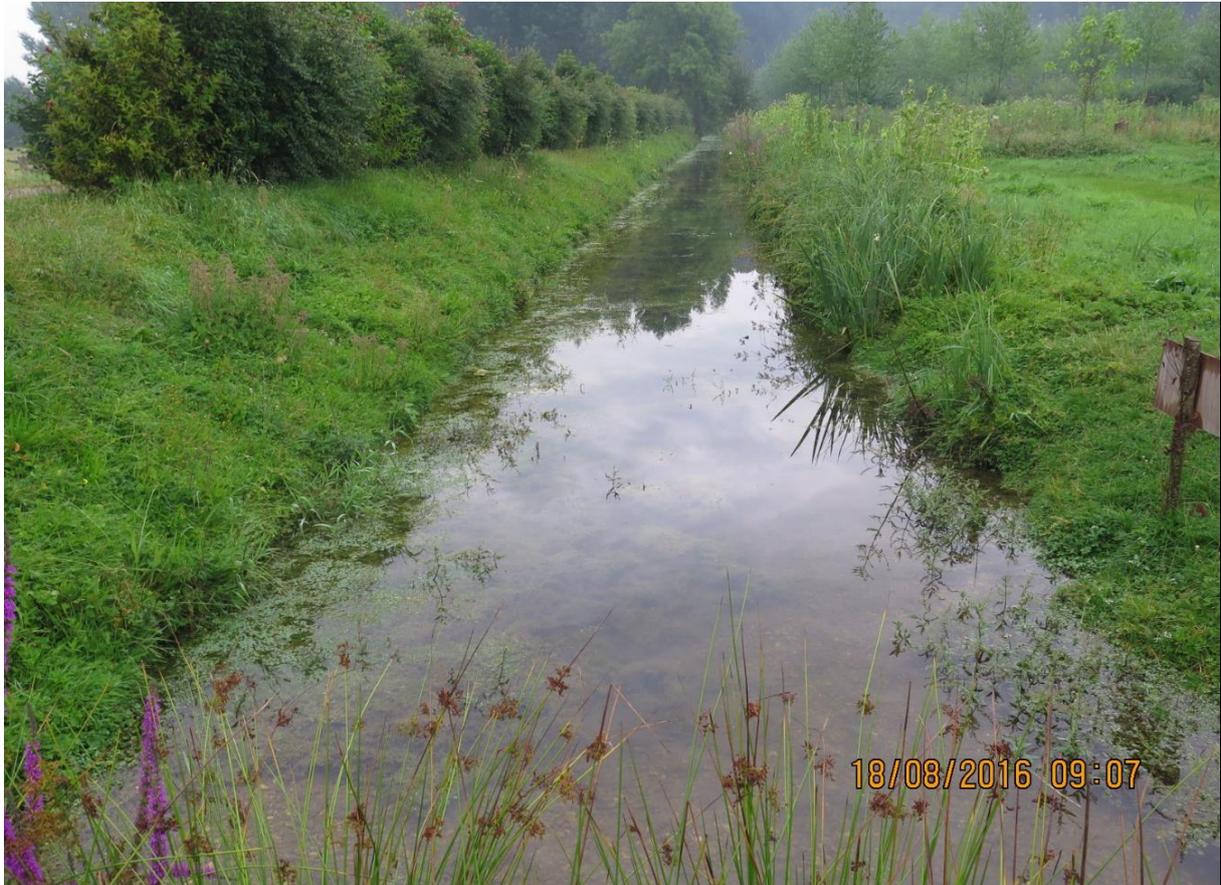
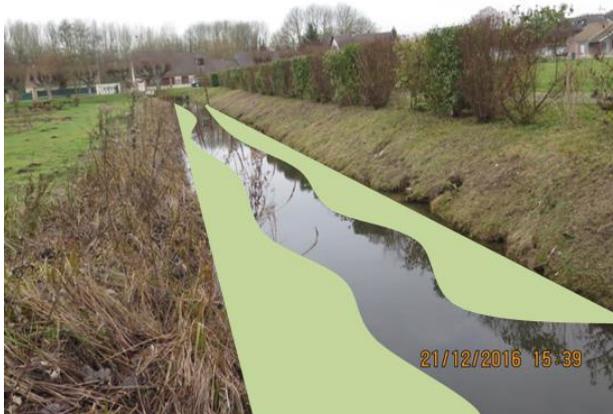
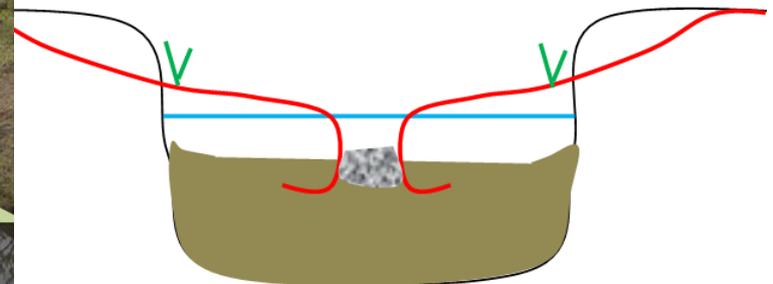
Vue en coupe

Renaturation du lit du ruisseau sur 135 mètres :

- création de banquettes de terre végétale afin de réduire la section du lit actuelle de 3 mètres de large en moyenne à 30cm,
- stabilisation des pieds de berges en technique pieux / toile biodégradable / hélophytes,
- plantations d'hélophytes et arbustes, ensemencement.

Illustration du site et du type de profils attendus :

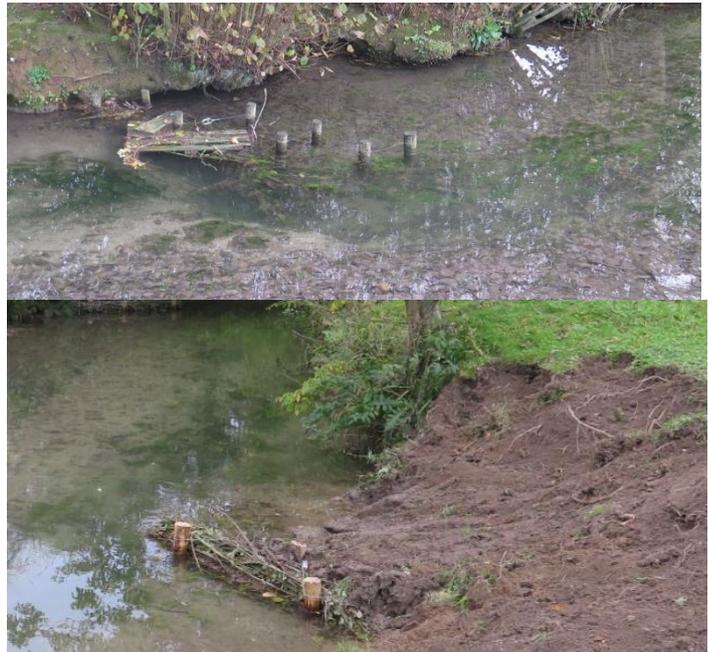
Recharges de déflecteurs sur l'Arré :

Déflecteurs aménagés au cours de la phase 1, nécessitant d'être rechargés :

- mise en place de nouveaux fagots de branchages,
- apport de terre à l'arrière des déflecteurs afin de conforter les banquettes

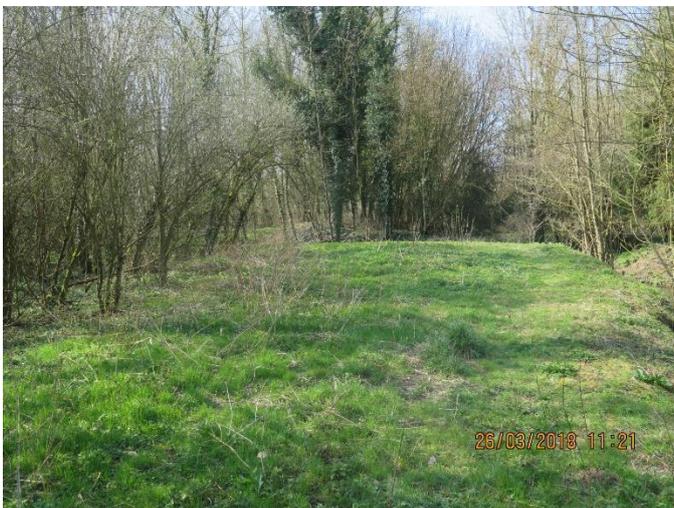
- arasement de merlons et de hauts de berge
- déplacement des terres vers le ruisseau
- finition de la zone d'extraction en retalutage des berges.

A gauche :
vue des merlons en berge de l'Arré

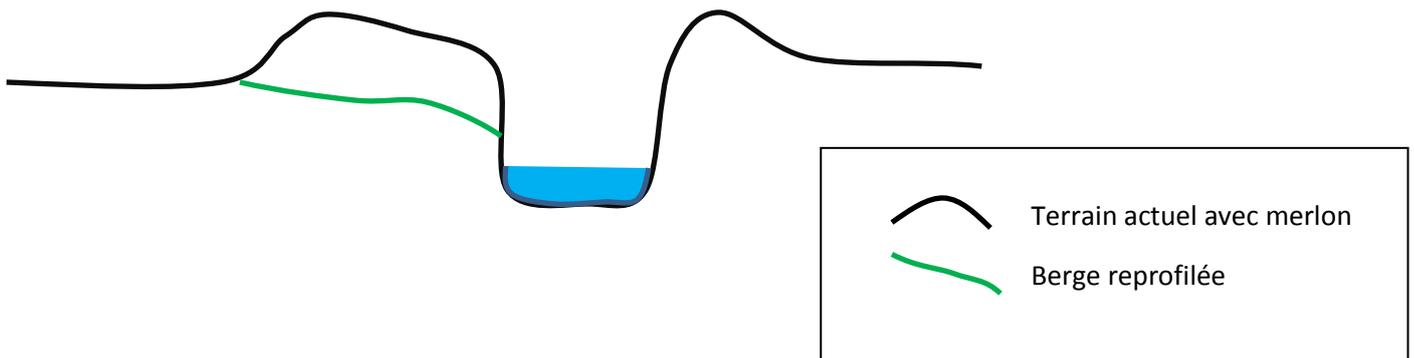
Ci-dessous :
Vue en coupe actuelle et projet
