## SYNDICAT INTERCOMMUNAL DE LA VALLEE DE LA BRECHE (SIVB)

La Brèche à Villers-Saint-Paul et Monchy-saint-  
Eloi (60)

# Mission de maîtrise d'œuvre pour le rétablissement de la continuité écologique du Moulin de la Moulinière Phase 2 : Avant-projet

Rapport

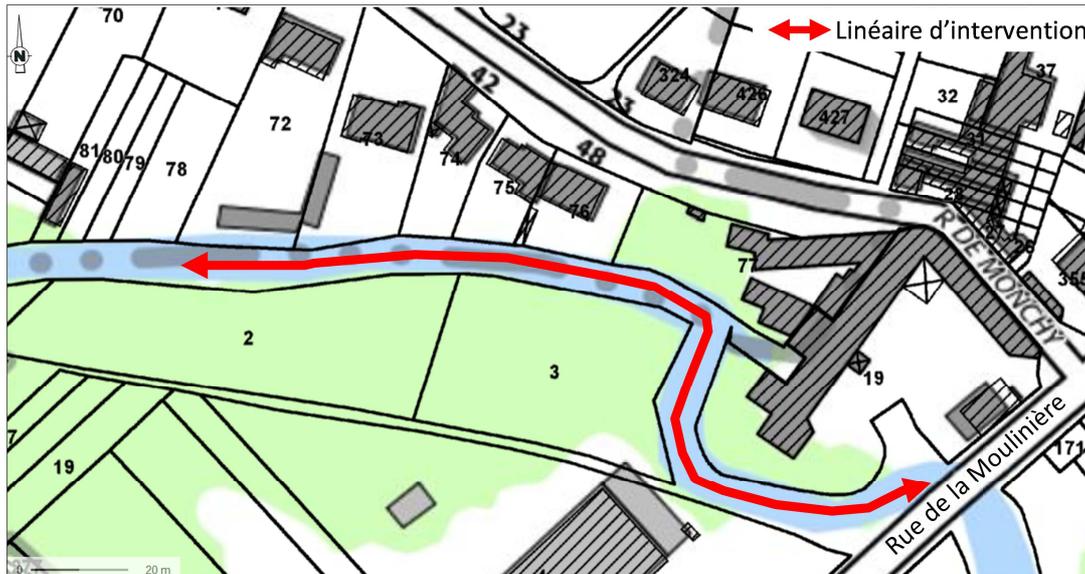
**Figure 1 : Périmètre d'intervention (Fond de plan : Géoportail)**

Le linéaire maximal d'intervention, en vue du rétablissement de la continuité écologique au droit du Moulin de la Moulinière, a été défini lors de la phase 1. Il s'étend de la parcelle cadastrale 72 de la commune de Monchy-Saint-Eloi jusqu'au pont de la rue de la Moulinière à Villers-Saint-Paul (cf. **Figure 1**).

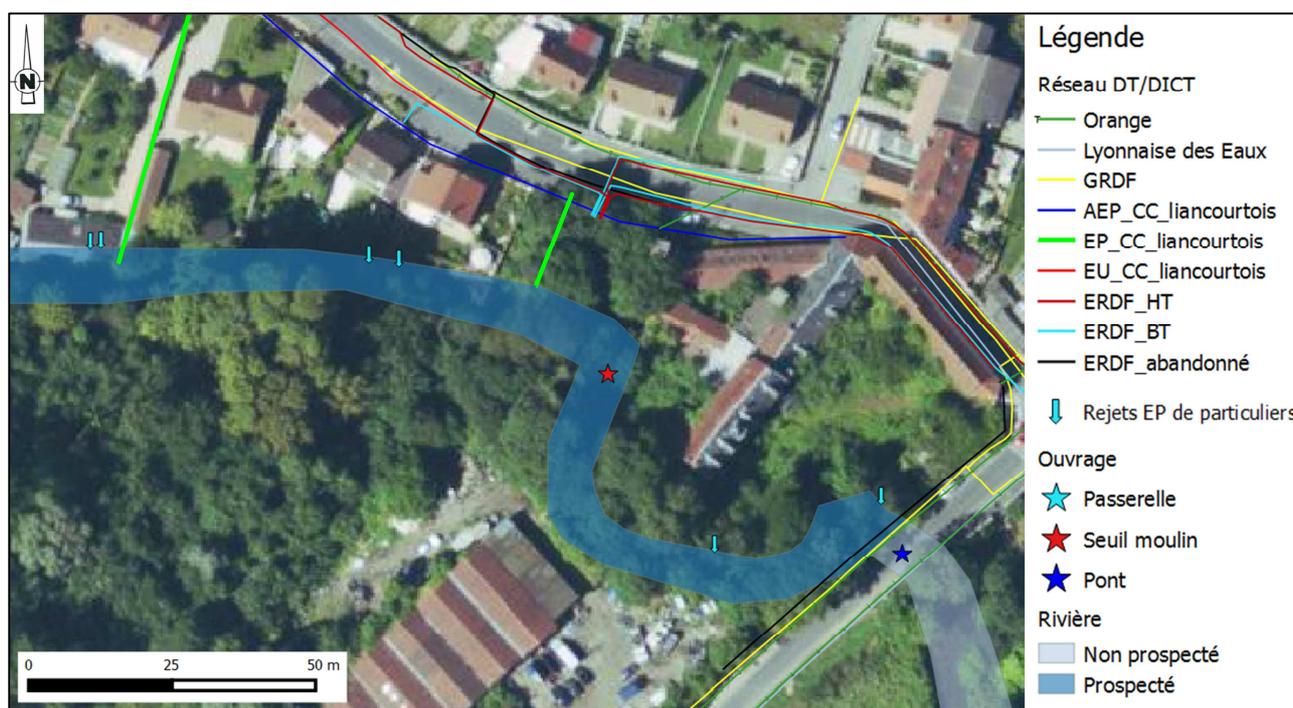
**Figure 2 : Réseaux et rejets dans la rivière au droit de la zone d'étude (Sources : DT/DICT et investigations de terrains)**

Ces différents réseaux ainsi que les rejets des eaux pluviales des riverains (répertoriés lors des investigations de terrains) sont recensés sur la **Figure 2**.

Deux réseaux d'eaux pluviales gérés par la Communauté de Communes du Liancourtois ainsi que 6 réseaux de particuliers se rejettent dans la Brèche au droit de la zone d'étude. Ces réseaux seront très probablement impactés par la reprise des berges. Ils doivent donc être inclus dans la conception du projet.

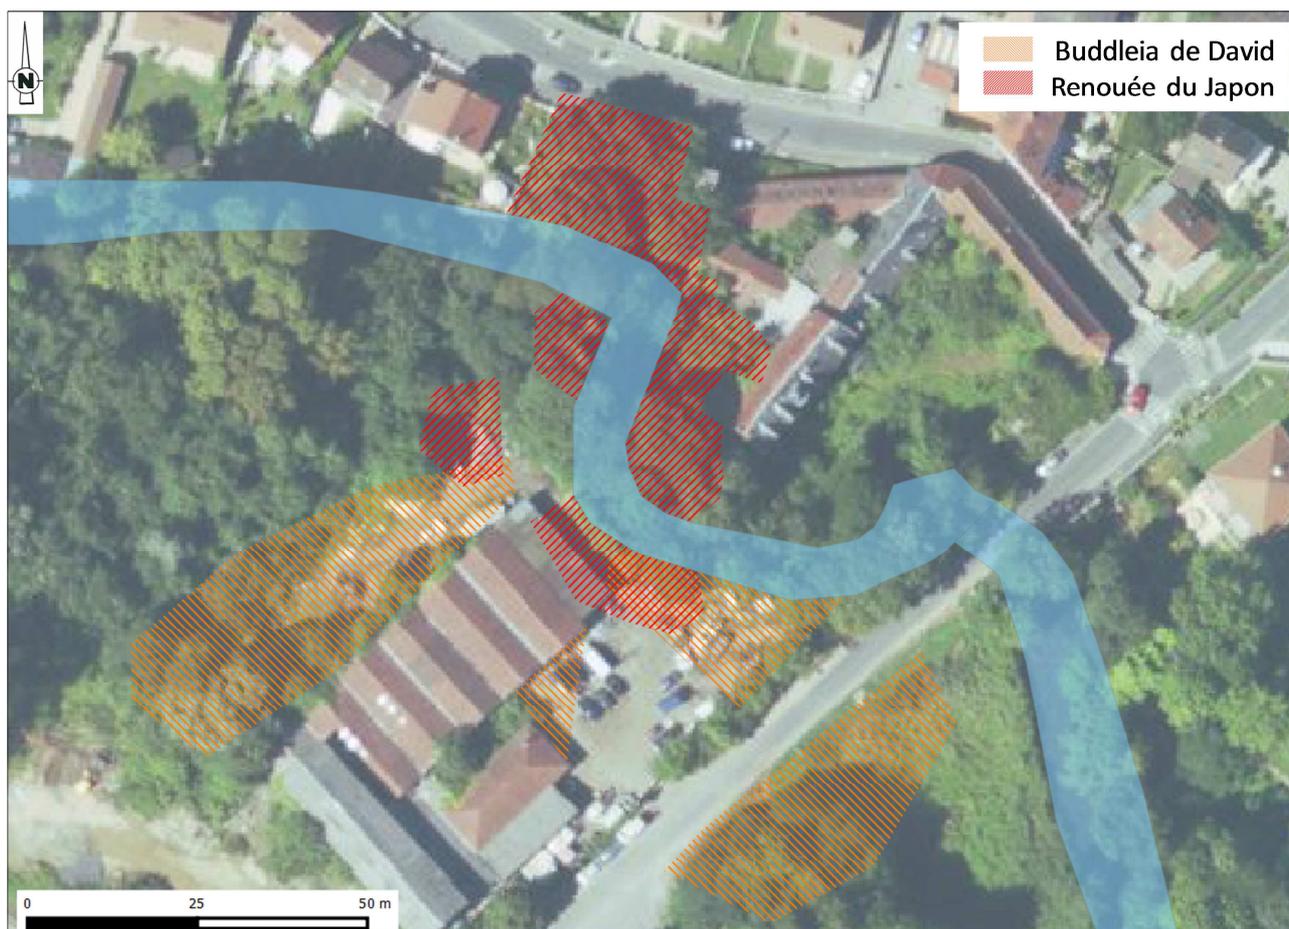
**Figure 3 : Localisation des foyers d'espèces invasives (BURGEAP)**

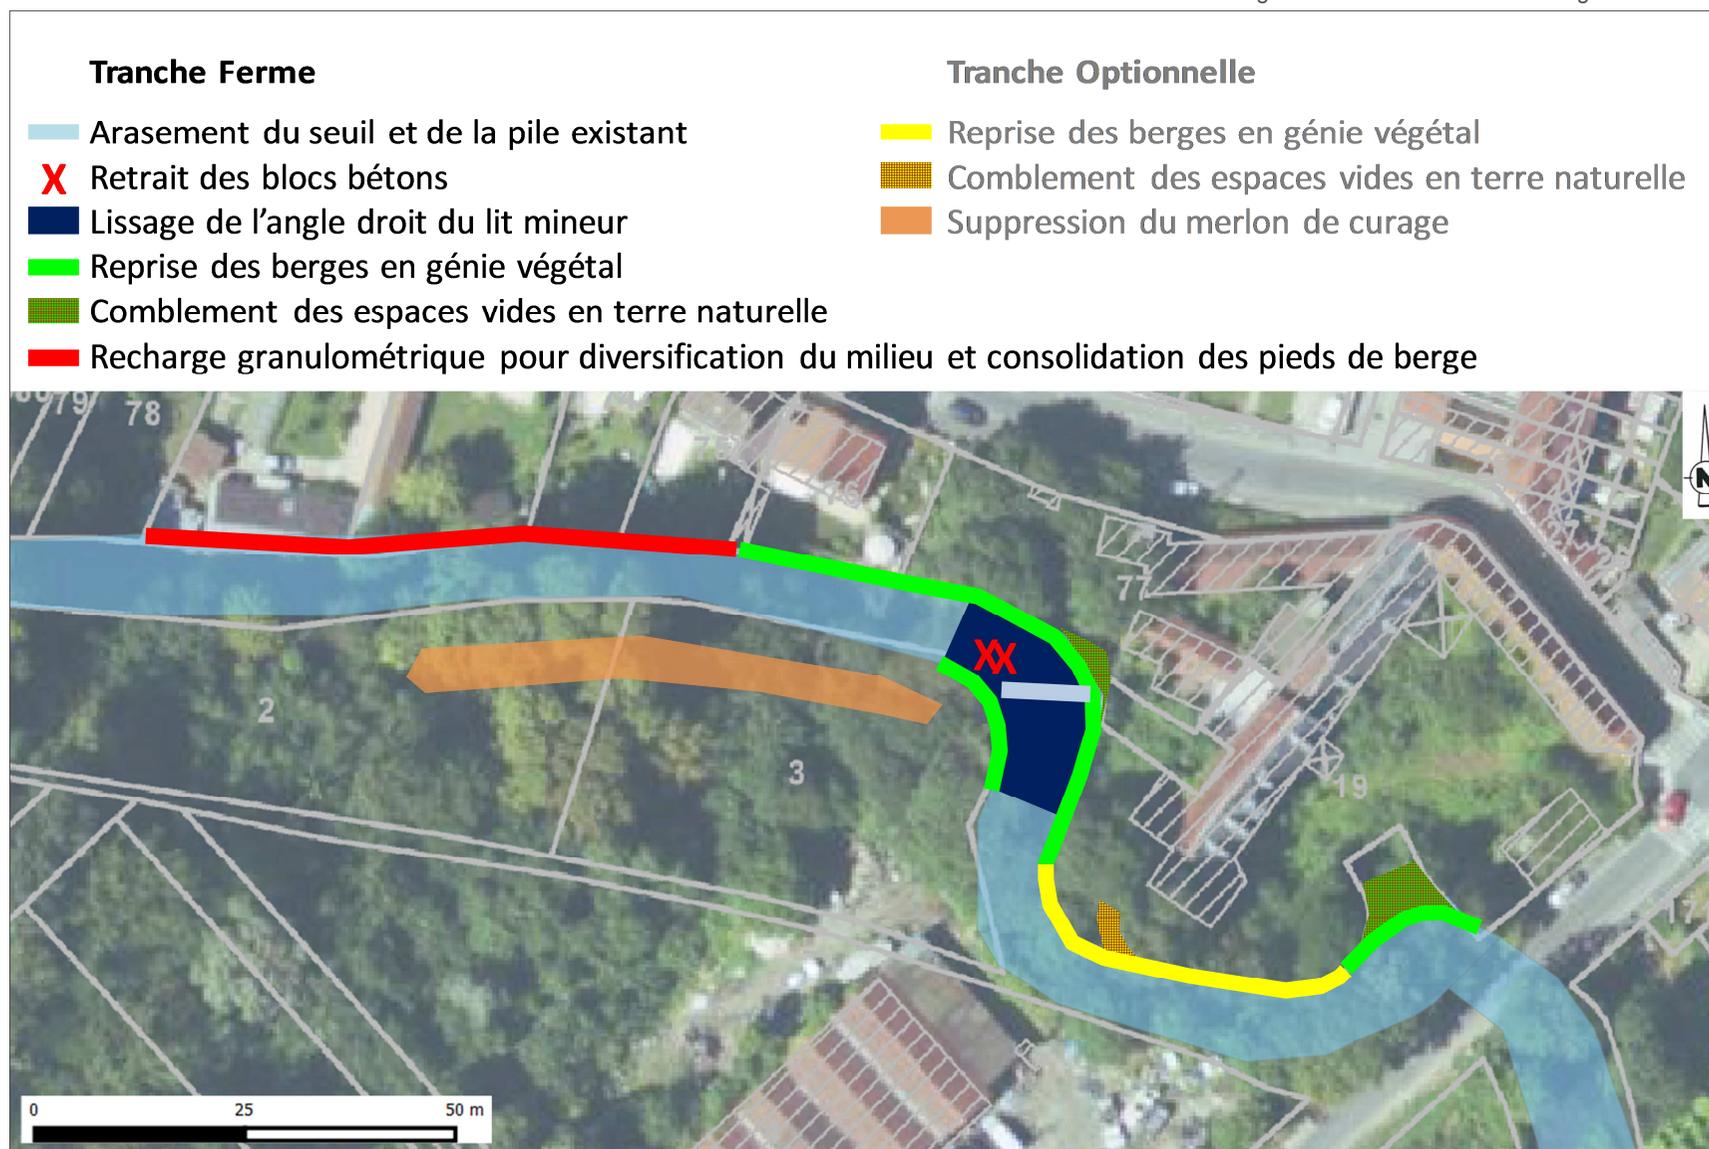
Figure 4 : Localisation des travaux projetés (Fond de plan : Géoportail)

La localisation des aménagements envisagés est présenté sur la **Figure 4** page suivante.

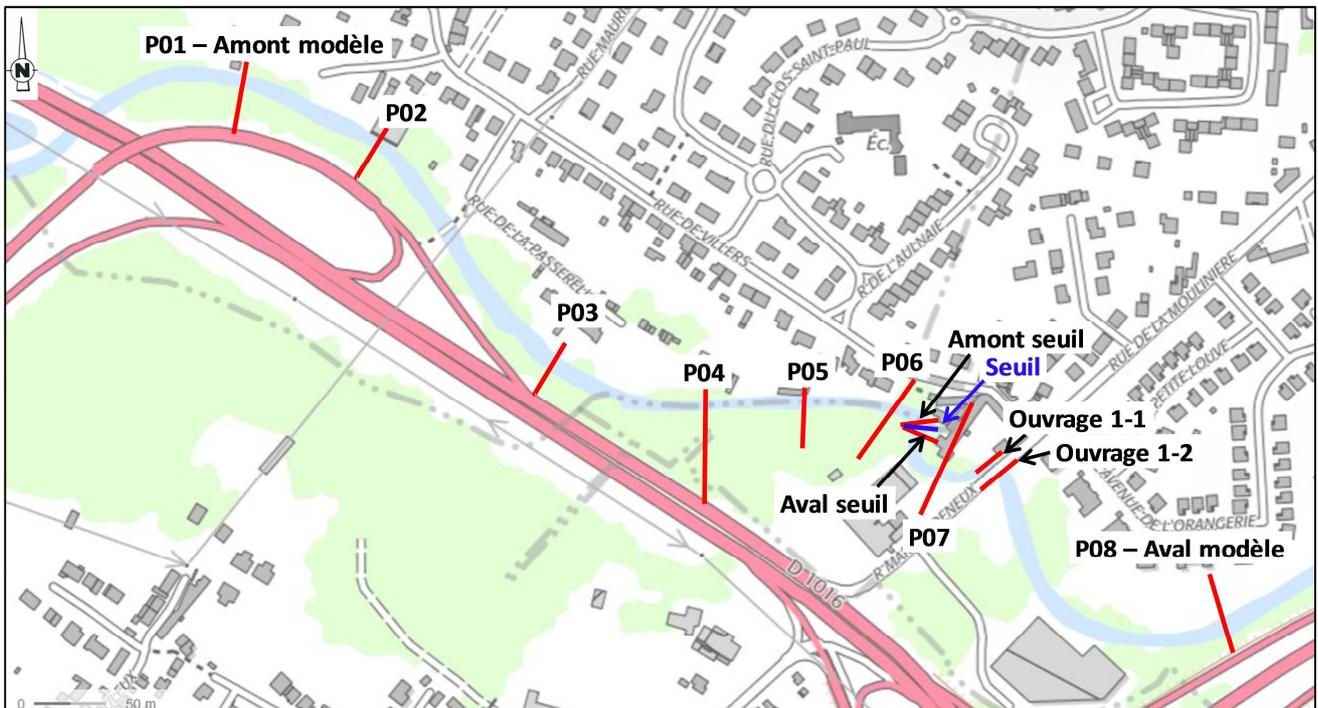
Figure 5 : Localisation des profils en travers (Fond de plan : Géoportail)

La localisation des profils en travers servant à la modélisation hydraulique et à la définition de l'AVP est rappelée sur la **Figure 5**.

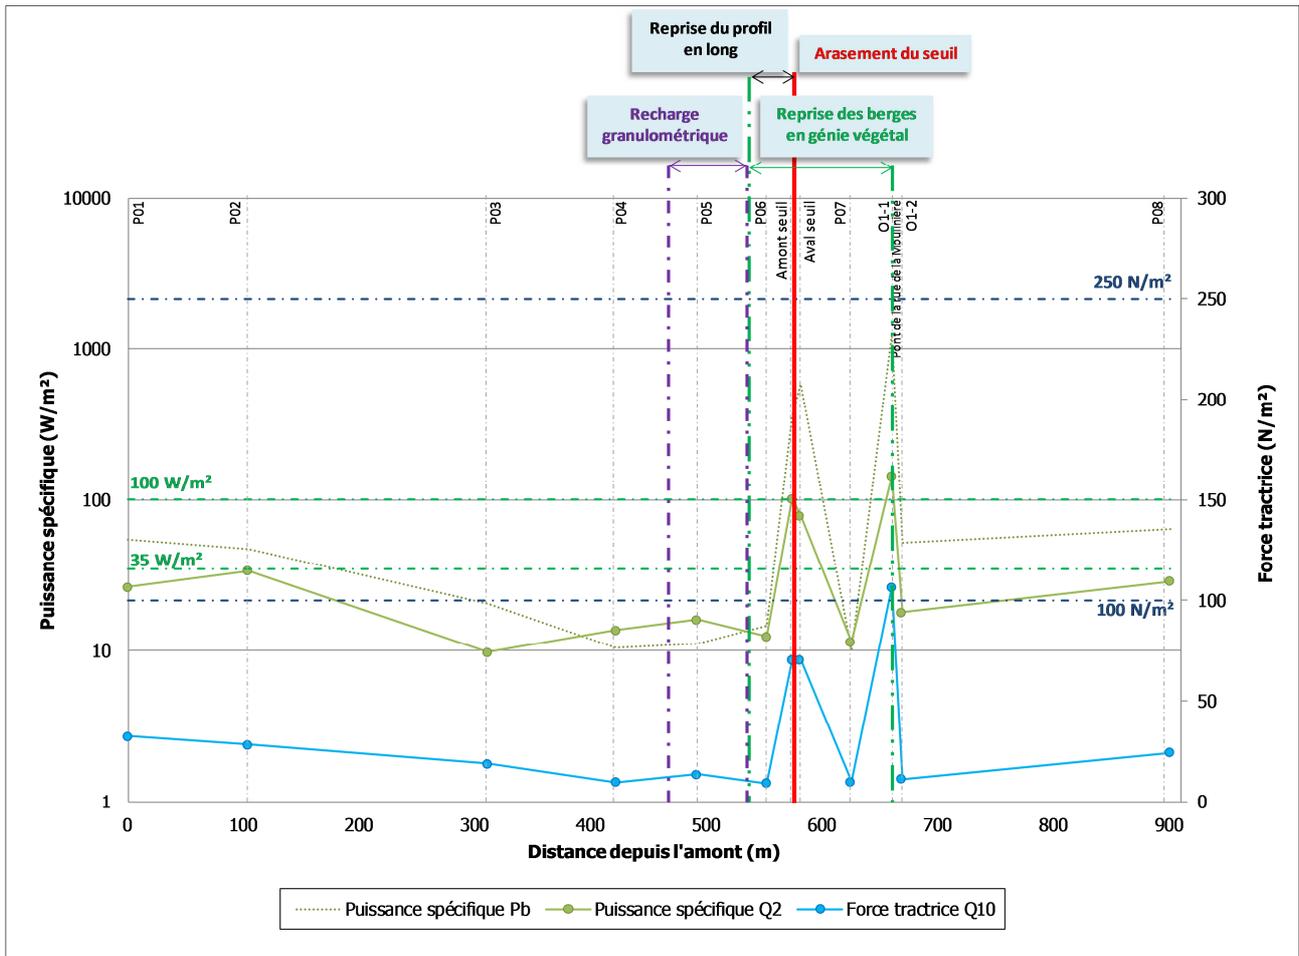
Figure 6 : Analyse des grandeurs morphodynamiques

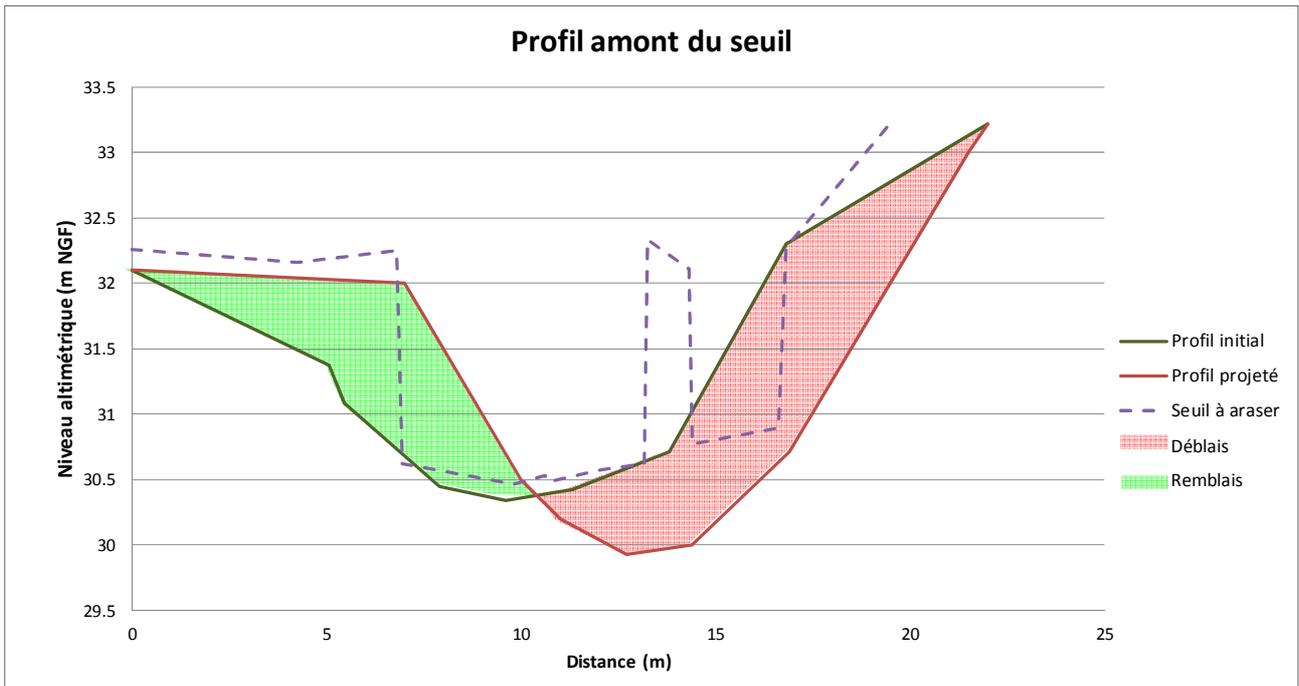
**Figure 7 : Schéma de principe de la reprise du profil en travers « Amont seuil » dans le cadre de l'arasement**

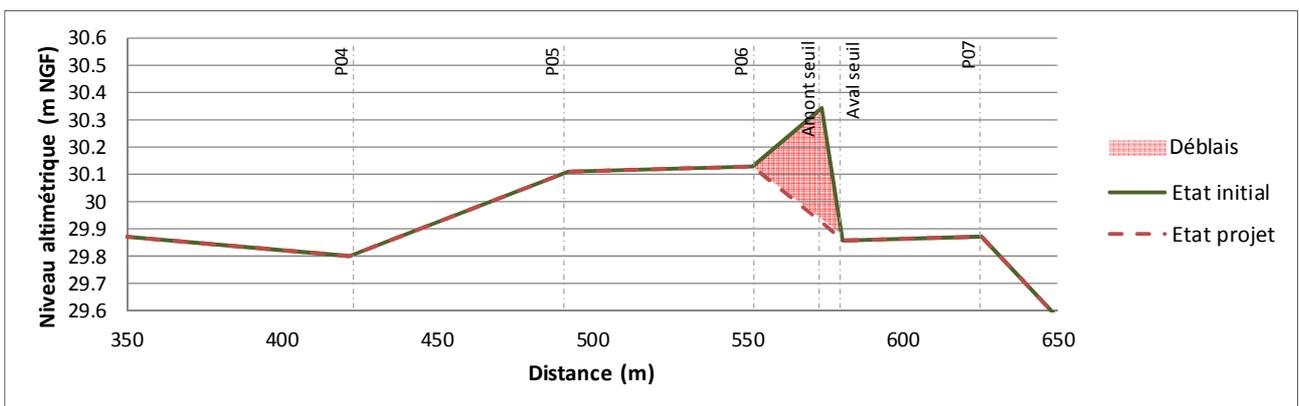
**Figure 8 : Schéma de principe de la reprise du profil en long au droit du seuil**

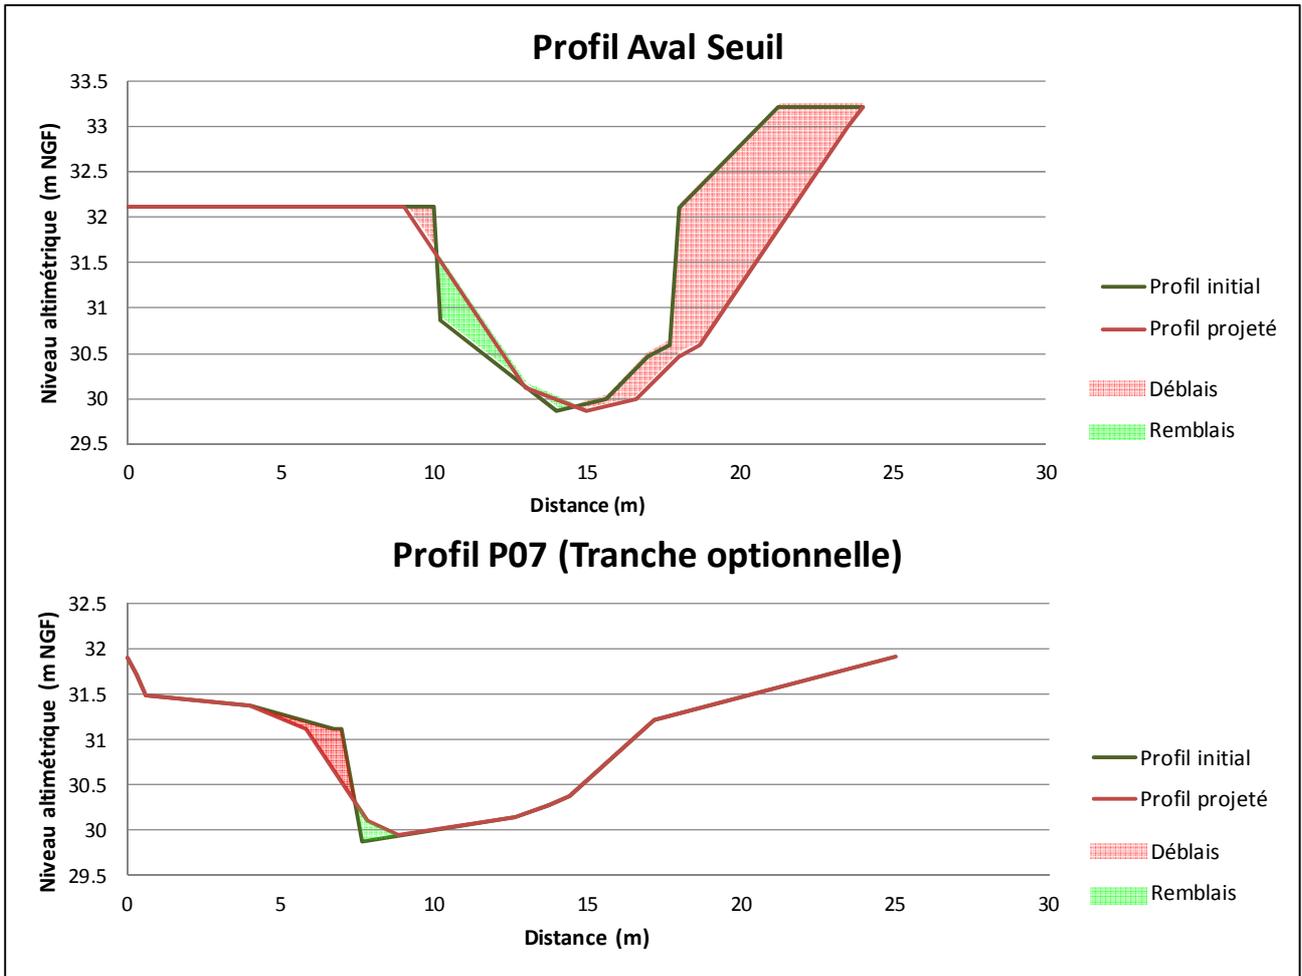
Figure 9 : Schéma de principe de la reprise des berges

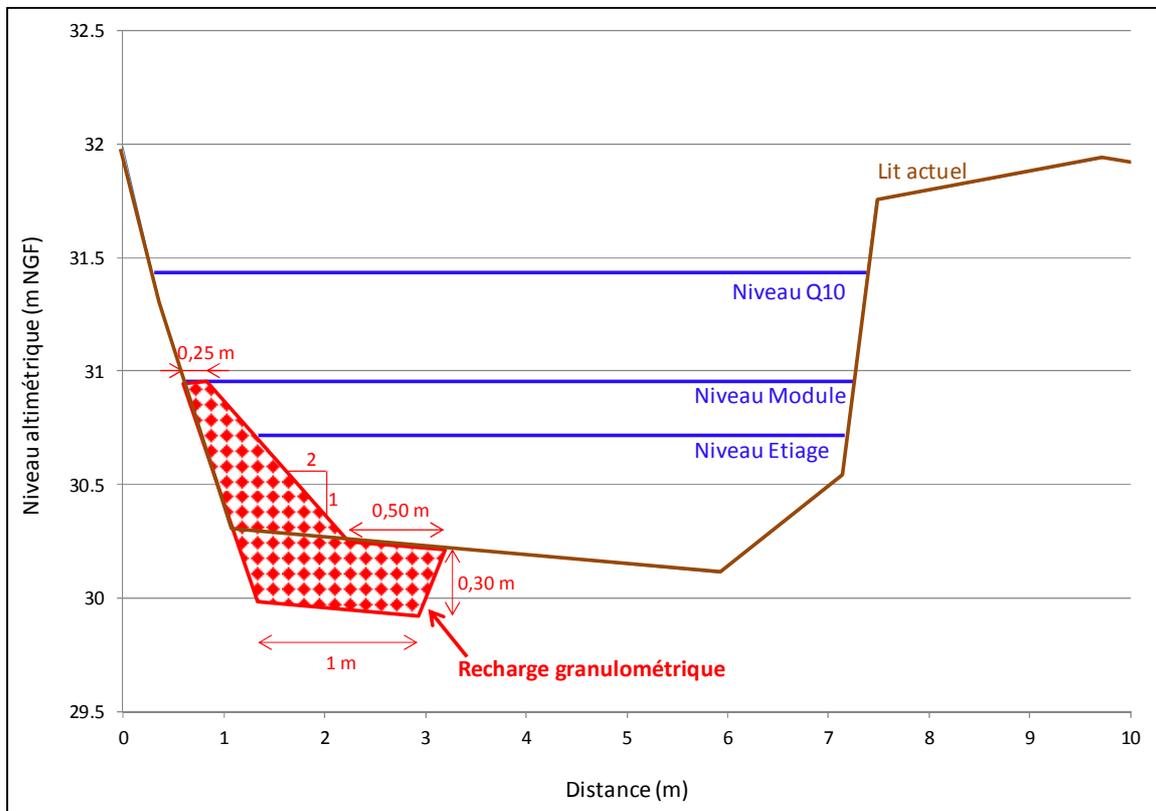
**Figure 10 : Schéma de principe de la recharge granulométrique (Profil P05)**

Le volume de déblai nécessaire pour la création d'un socle et la stabilisation de la recharge granulométrique représente environ 40 m<sup>3</sup>. La **Figure 10** présente une coupe-type de la recharge granulométrique envisagée.

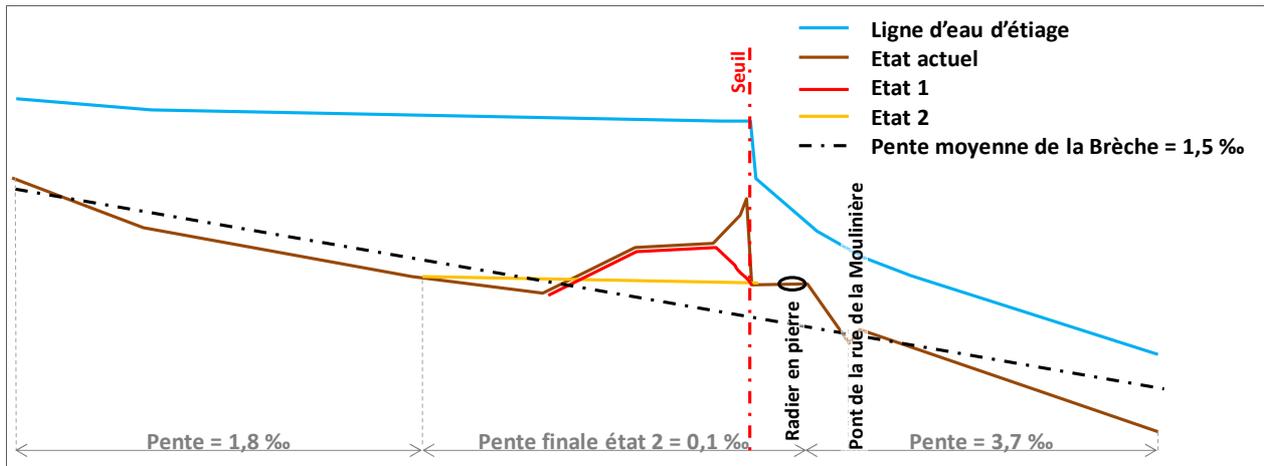
**Remarque :** Le profil en long présenté en **Figure 11** fait apparaître la **pente moyenne de la Brèche** calculée à partir des données topographiques disponibles sur la carte IGN entre la ville de Cauffry (5 km en amont du site) et sa confluence avec l'Oise (3 km en aval du site). Cette pente (**1,5 ‰**) est du **même ordre de grandeur que la pente moyenne sur le secteur d'étude (1,9 ‰)**.

L'état 2 a été modélisé afin d'estimer les lignes d'eau dans le cas où une érosion régressive totale aurait lieu. Un radier constitué de rocher étant présent au droit du profil P07, le fond des profils en travers situé entre le P03 et P07 a été abaissé afin d'obtenir une pente constante entre ces deux profils, cohérente avec la pente moyenne du cours d'eau (cf. **Figure 11**).

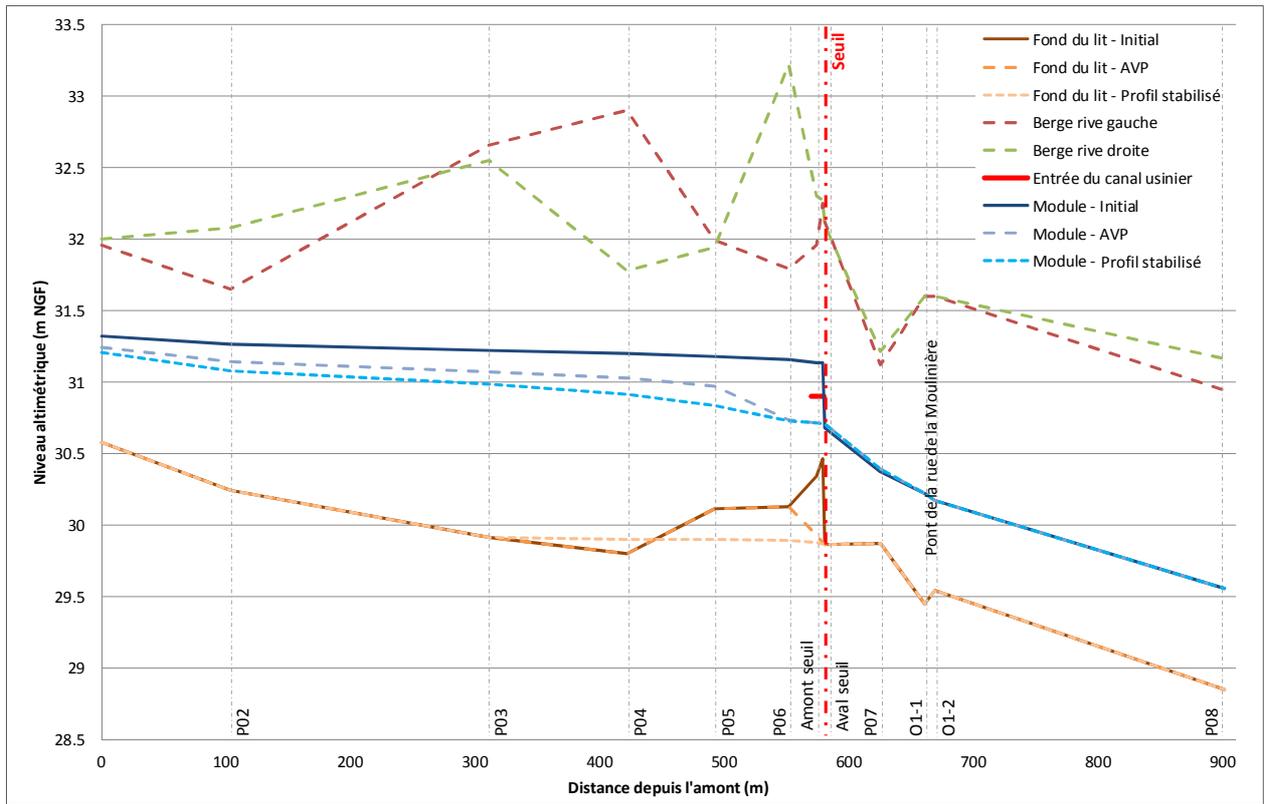
Figure 13 : Incidence des états projets sur les niveaux d'eau – Module

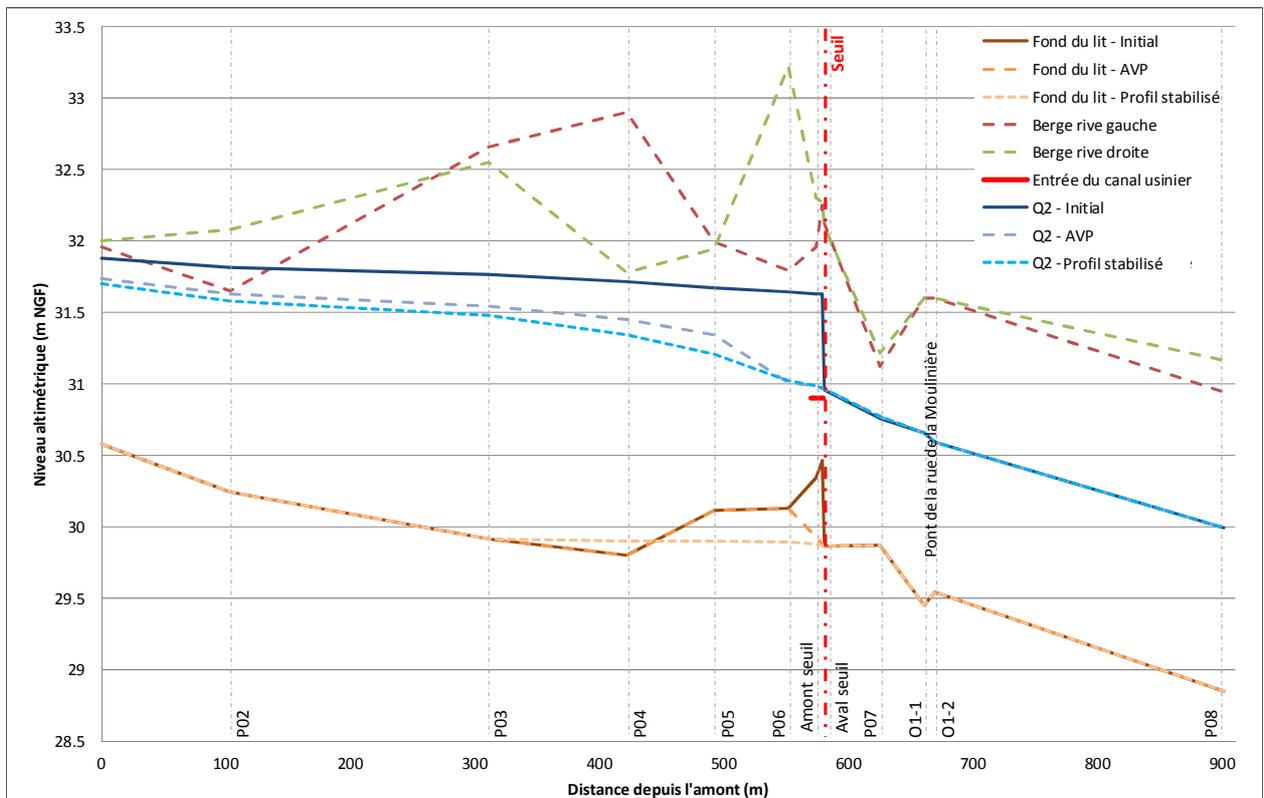
Figure 14 : Incidence des états projets sur les niveaux d'eau – Crue biennale

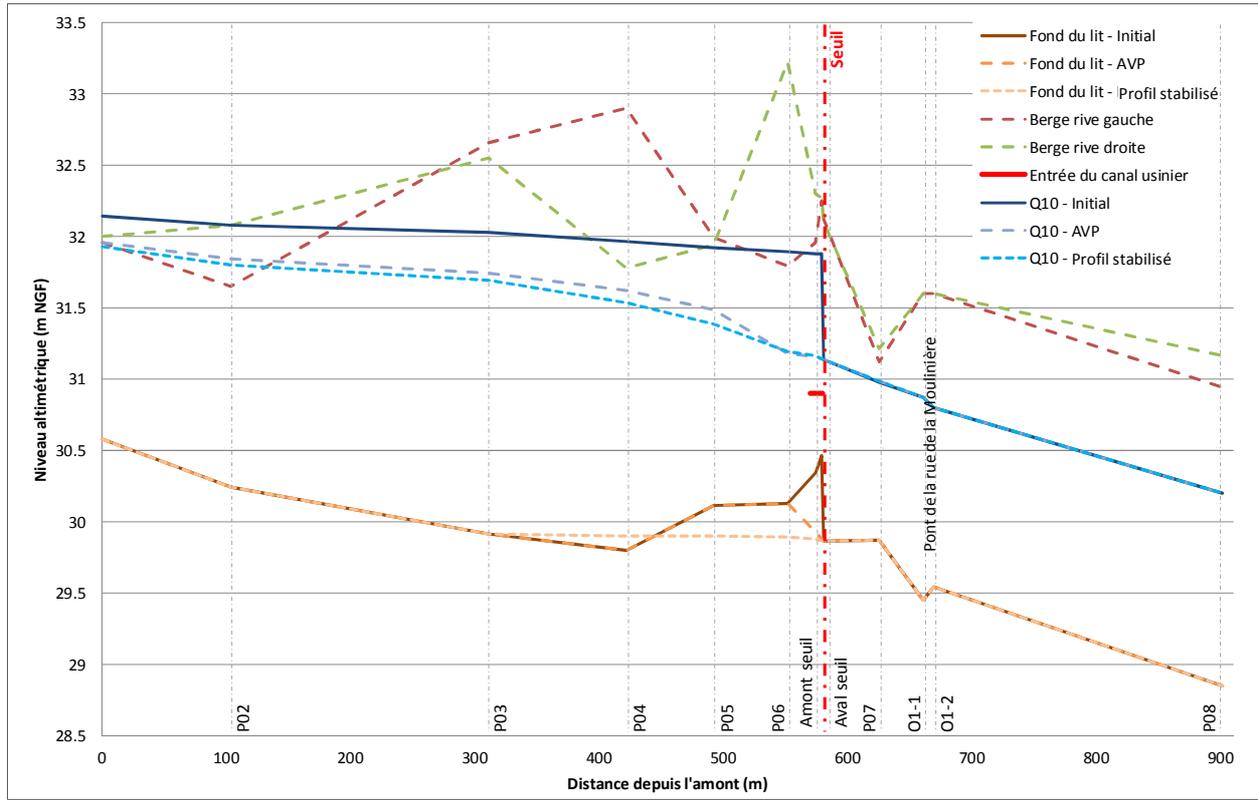
Figure 15 : Incidence des états projets sur les niveaux d'eau – Crue décennale

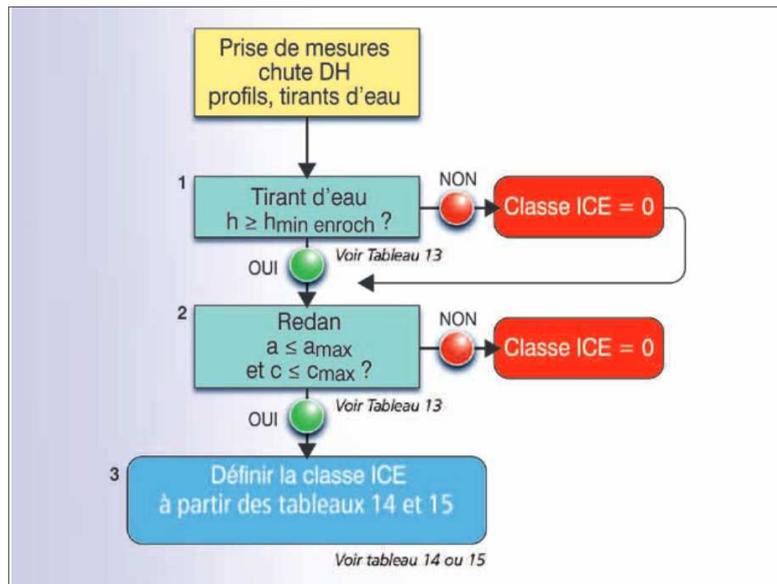
**Figure 16 : Arbre décisionnel permettant de définir les classes de franchissabilité ICE<sup>2</sup> au niveau d'un seuil en enrochements (Source : ONEMA)**

Conformément au guide de l'ONEMA « Evaluer le franchissement des obstacles par les poissons », l'analyse de la franchissabilité de la zone d'étude, une fois le seuil arasé, a été réalisée en utilisant l'arbre décisionnel pour seuil en enrochement avec une pente inférieure à 9% (cf. **Figure 16**). Il s'agit d'une hypothèse pessimiste mais réaliste durant la phase d'érosion régressive. En effet, le fond du lit ne sera pas constitué d'enrochement et sa pente sera d'environ 1%. Localement, il est probable que les pentes soient supérieures, Toutefois, la longueur de la sur-pente sera limitée à quelques mètres.

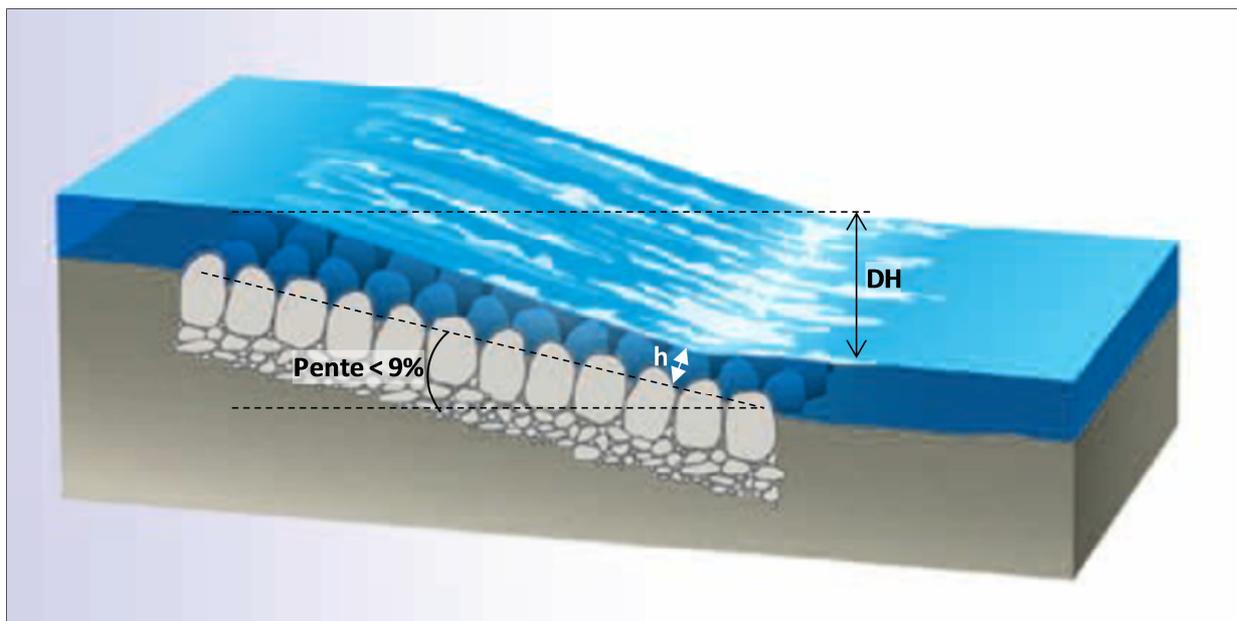
Figure 17 : Schéma de principe d'un seuil à parement incliné (pente  $\leq 150\%$ ) (Source : ONEMA)

La hauteur de chute DH et le tirant d'eau h, sont définis sur la **Figure 17**.

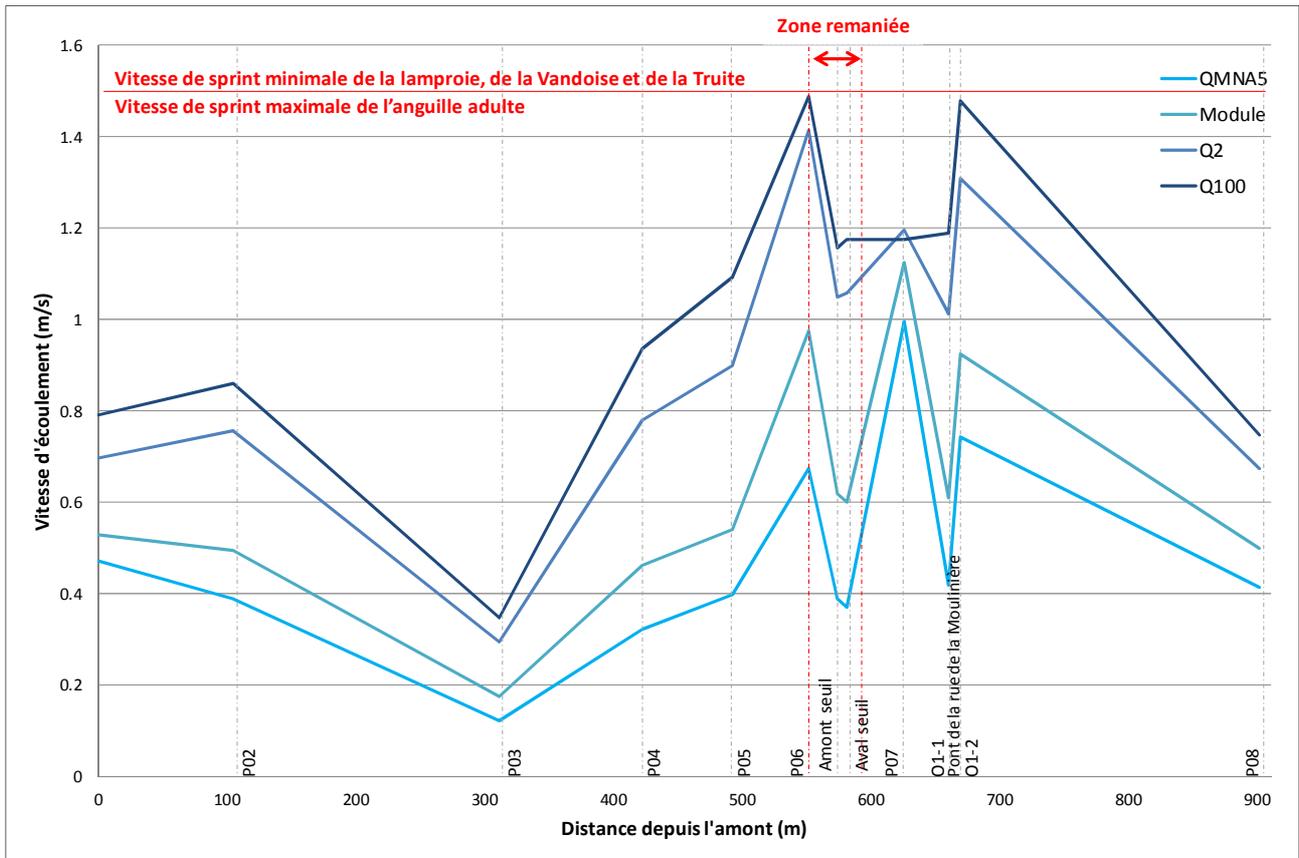
**Figure 18 : Vitesses d'écoulement modélisées en considérant un arasement du seuil tel que défini précédemment**

Quel que soit l'épisode hydrologique étudié, les vitesses d'écoulement de la Brèche ne dépasse pas 1,5 m/s (cf. **Figure 18**).

Au droit du seuil arasé dans le cadre du projet, les vitesses peuvent atteindre 0,9 m/s en considérant le module.

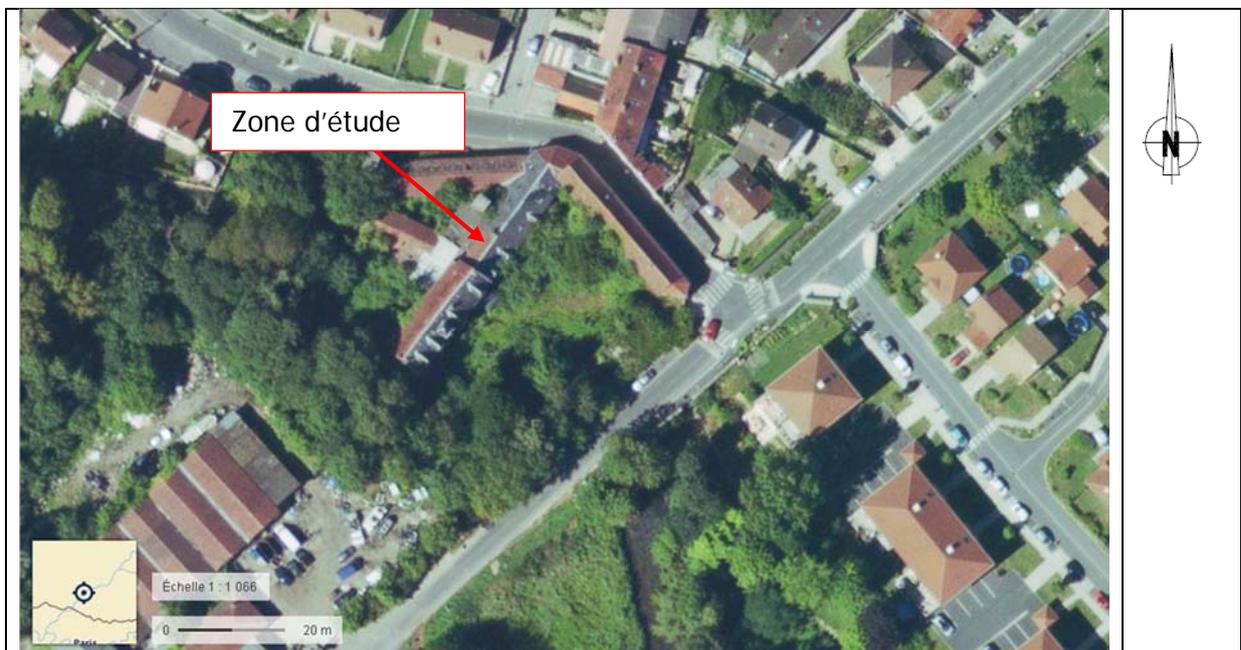
Figure 1 : Extrait du plan de masse du projet (source : [www.géoportail.fr](http://www.géoportail.fr))

En période de basses eaux, le fil d'eau pourra être abaissé de 40 cm ce qui pourrait avoir des conséquences sur les fondations du moulin et impacter sa stabilité. Notre mission vise à vérifier la nature des fondations du Moulin et identifier les risques sur sa stabilité.

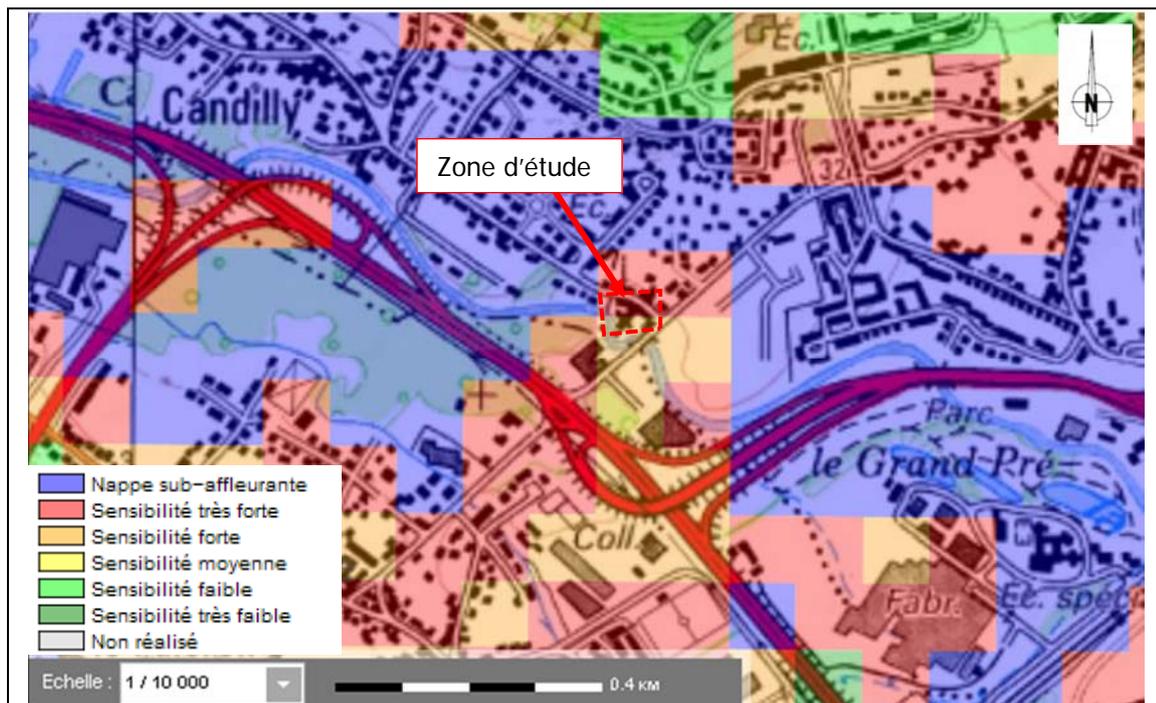
Figure 3 : Carte des risques d'inondation par remontée de nappe (source : inondationnappes.fr)

Du fait du contexte de plaine alluviale et de la présence de la rivière à proximité immédiate, le projet se situe dans une zone de sensibilité élevée à très élevée à la remontée du niveau de la nappe comme indiqué sur la carte ci-dessous :

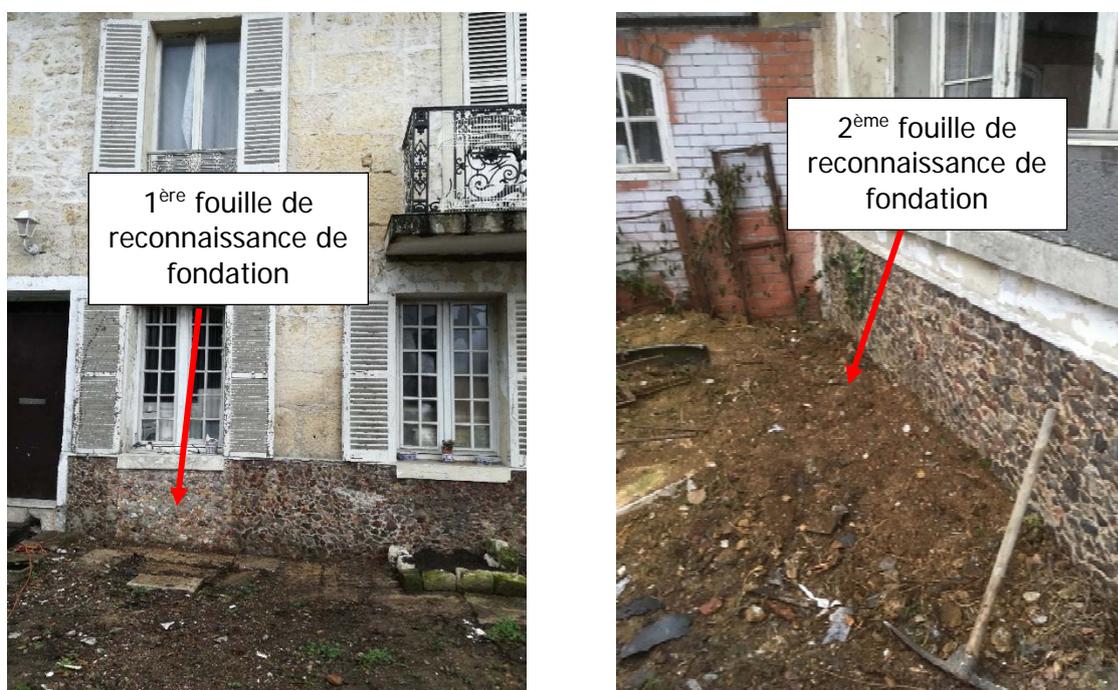
Figure 4 : photo des implantations des fouilles de reconnaissance de fondation (source : SEMOFI)

- La fouille RF1 a été réalisée entre la porte d'entrée et le balcon,
- La deuxième fouille RF2 a été réalisée près de l'agrandissement.

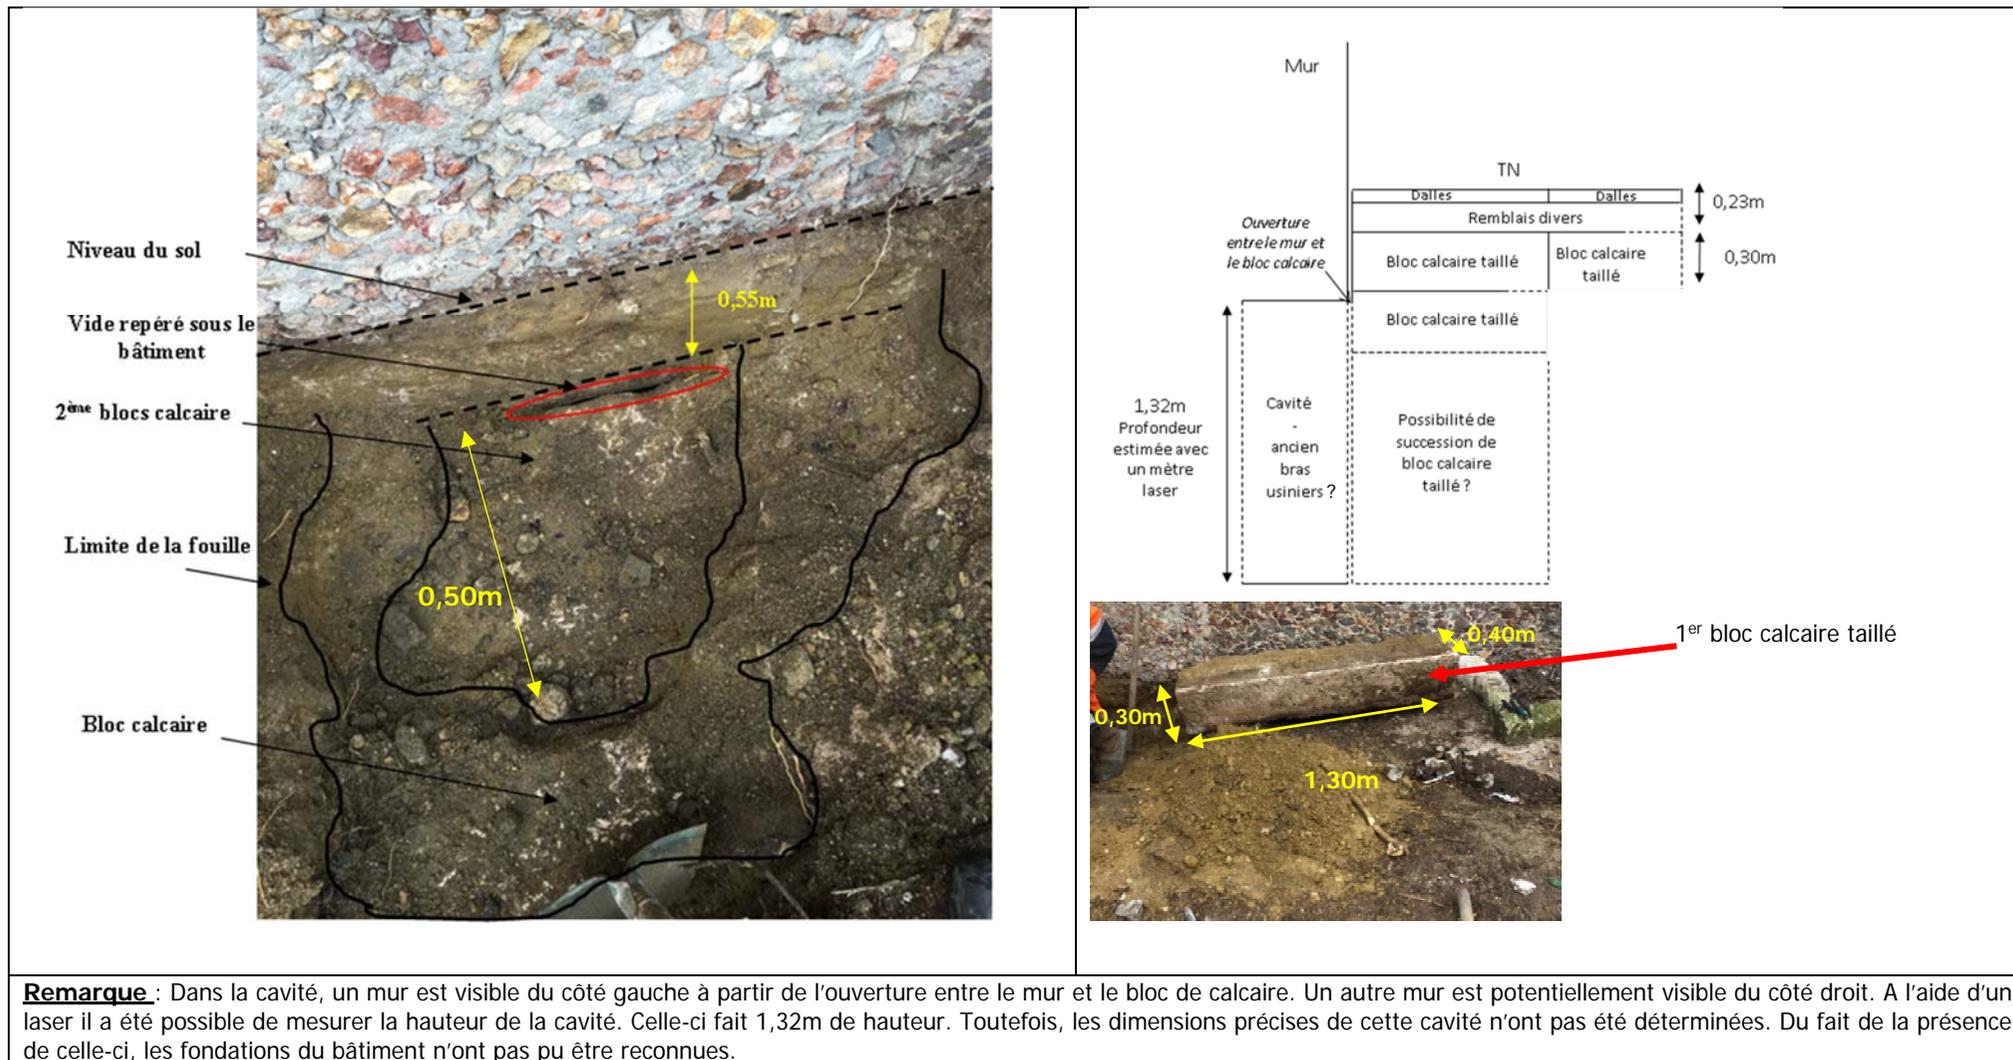
Figure 5: Coupe des matériaux rencontrés dans le cadre de la 1<sup>ère</sup> fouille

Il est possible que la fouille de fondation RF1 soit située au droit de l'ancien bras usiniers qui a potentiellement été remblayé par des blocs calcaires taillés.
