## SYNDICAT INTERCOMMUNAL DE LA VALLEE DE LA BRECHE (SIVB)

La Brèche à Villers-Saint-Paul et Monchy-saint-  
Eloi (60)

# Mission de maîtrise d'œuvre pour le rétablissement de la continuité écologique du Moulin de la Moulinière Phase 2 : Avant-projet

Rapport

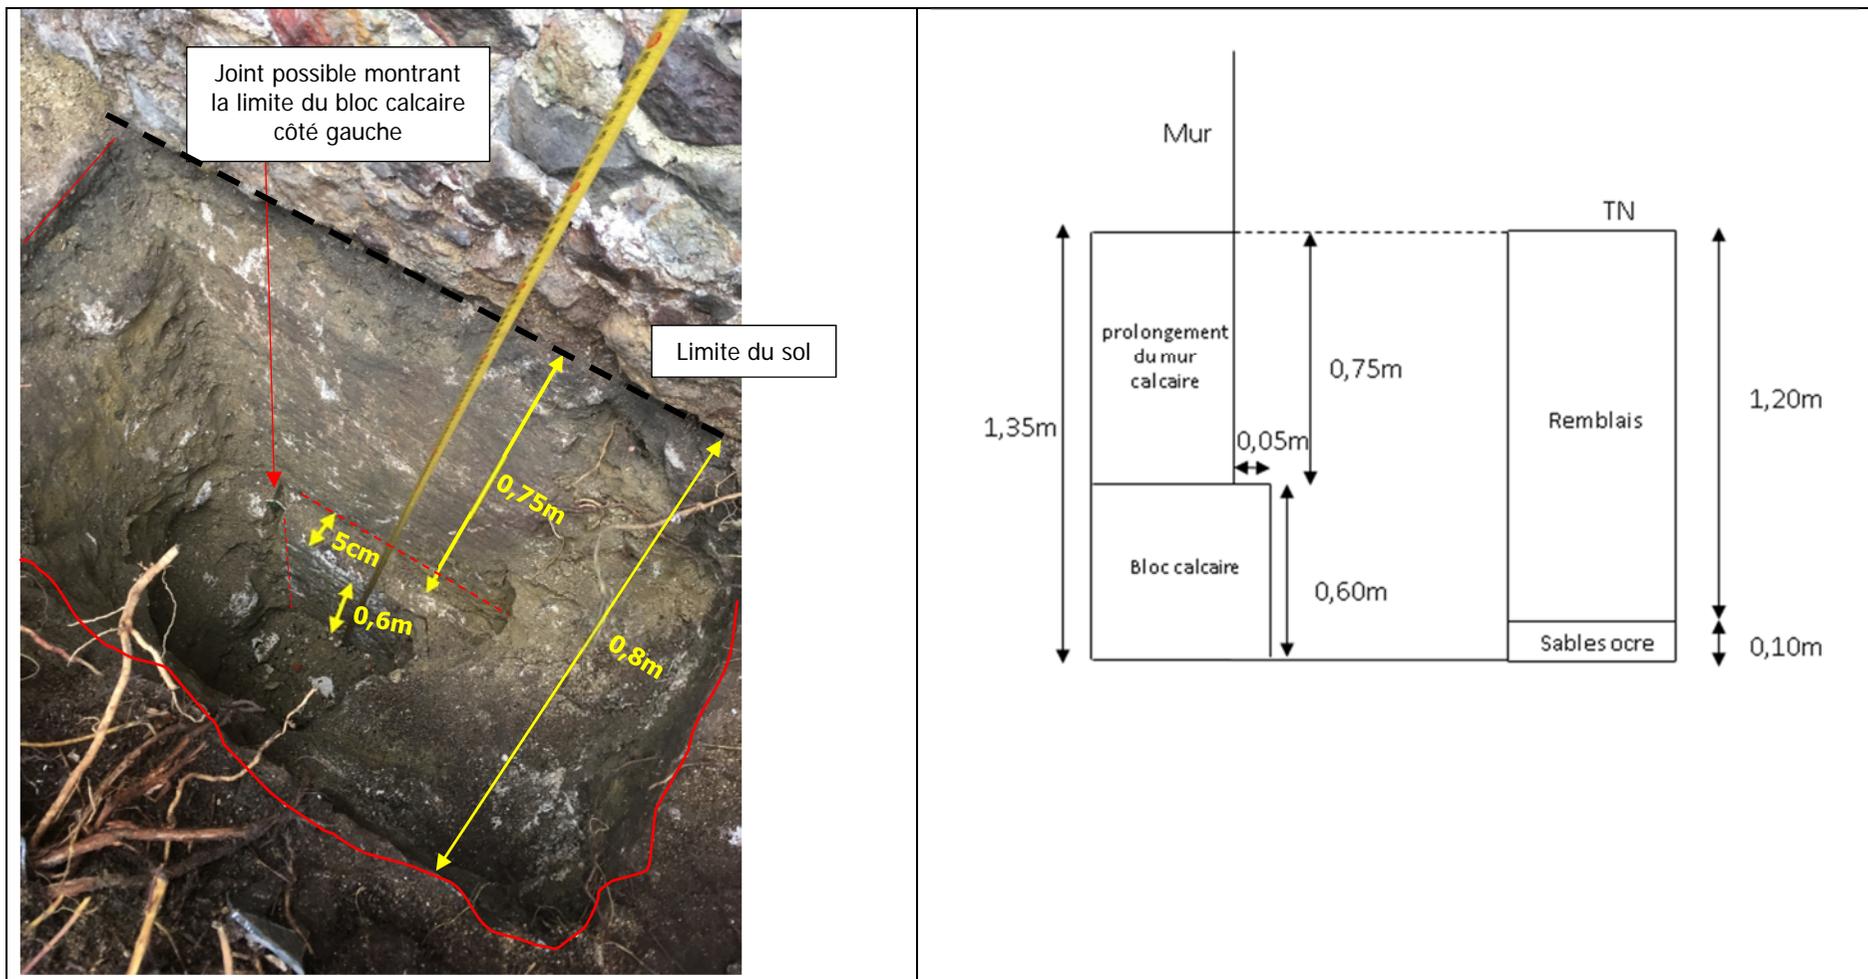
**Remarque:** Il n'a pas été possible de voir la limite côté droit du bloc calcaire présentant le débord. Avec l'accord de l'assistance à Maitrise d'Ouvrage, la fouille n'a pas pu être élargie à cause de la présence d'une dalle en bordure de fouille dont les dimensions auraient pu être source de danger en cas de tentative de déplacement.

Figure 6 : Schéma de la 2ème fouille

La deuxième fouille de reconnaissance de fondation a été réalisée jusqu'à 1,35m de profondeur par rapport au terrain naturel.

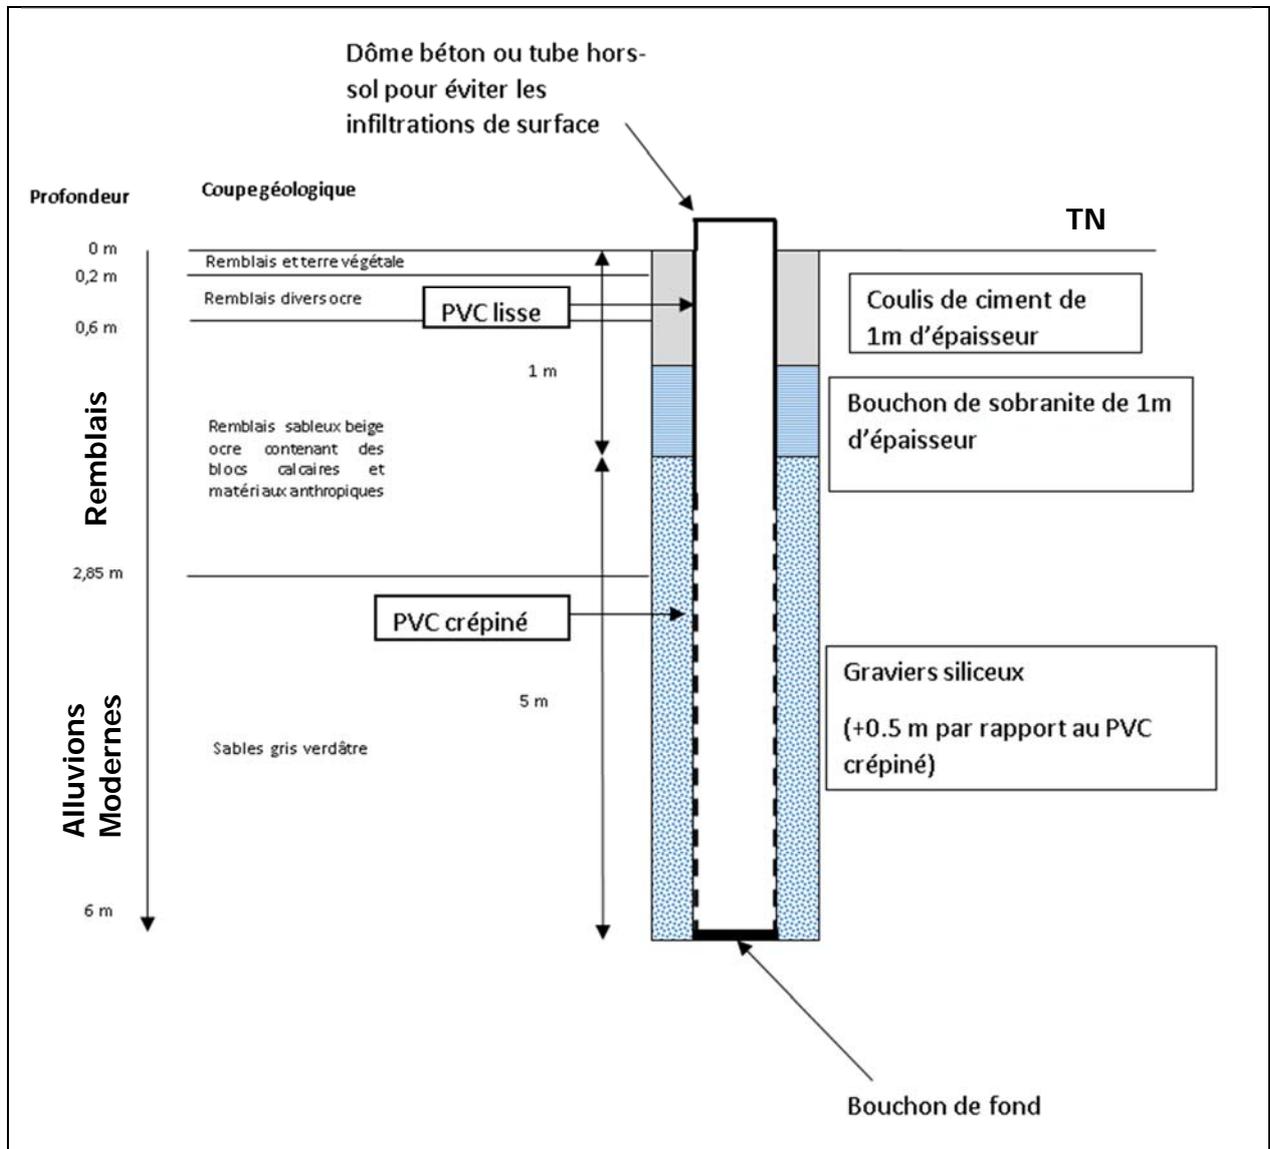
Figure 7 : coupe schématique du piézomètre

La coupe du piézomètre ainsi que la coupe géologique a été reportée ci-dessous :

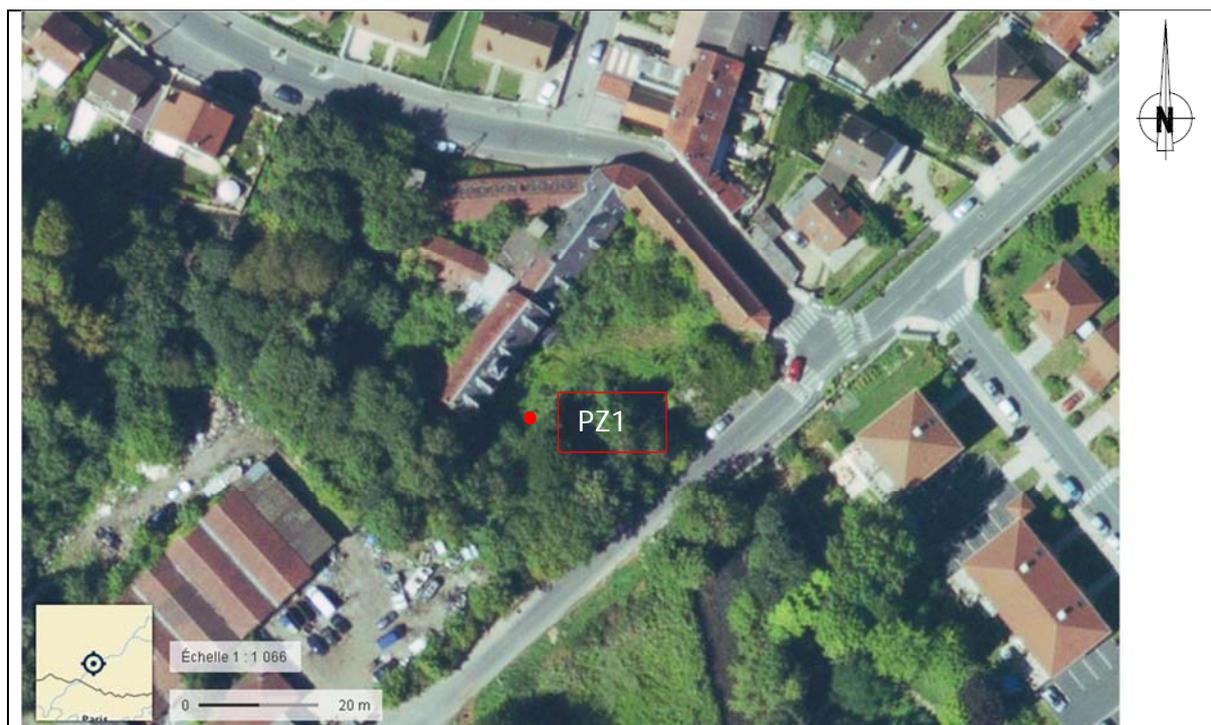
Figure 8 : Plan d'implantation du piézomètre (source : SEMOFI)

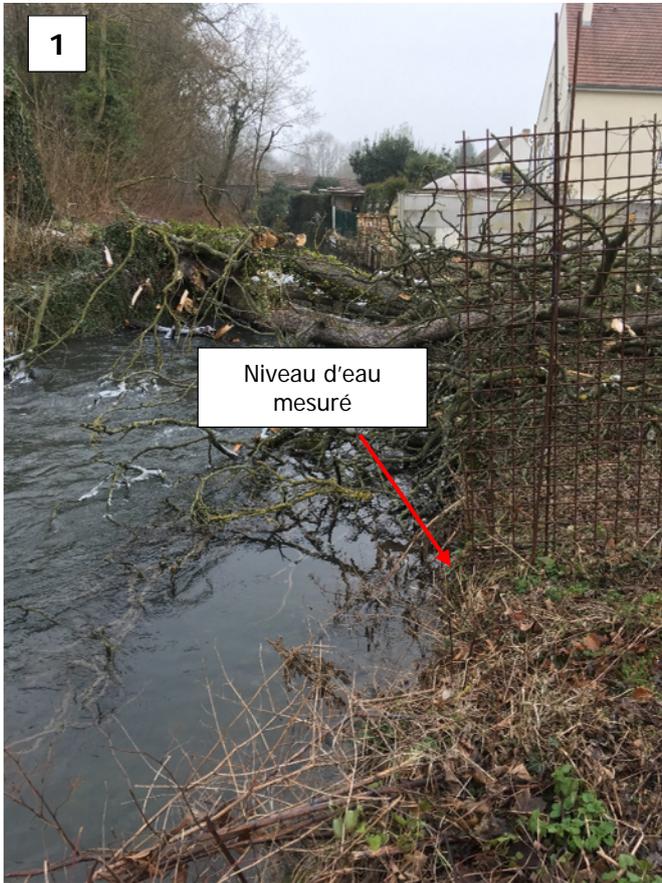
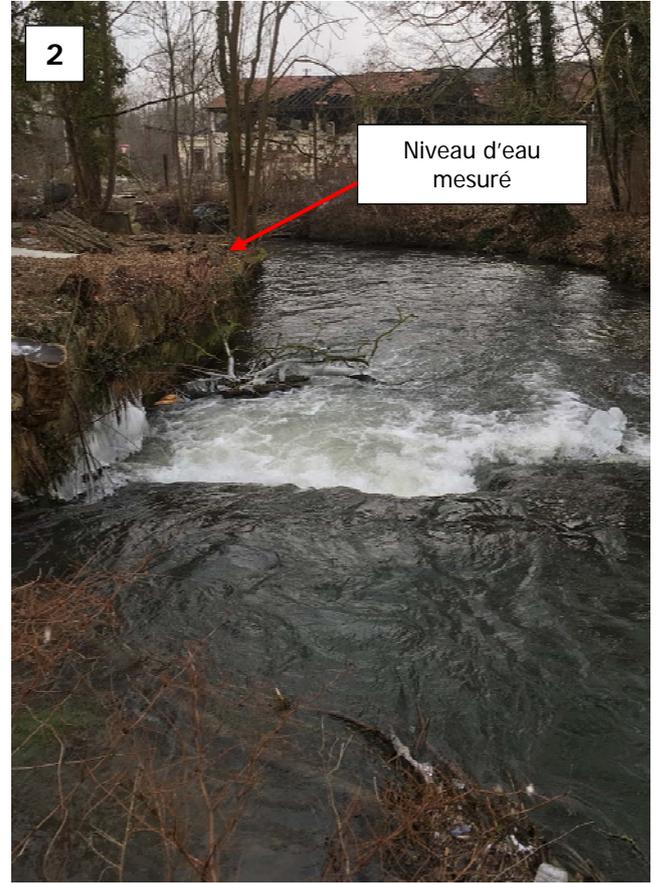
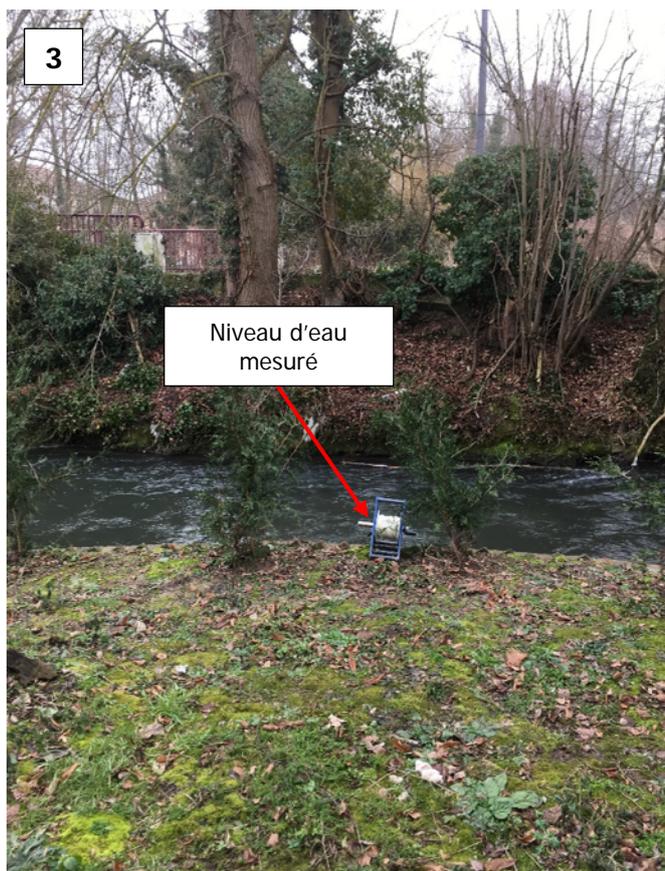
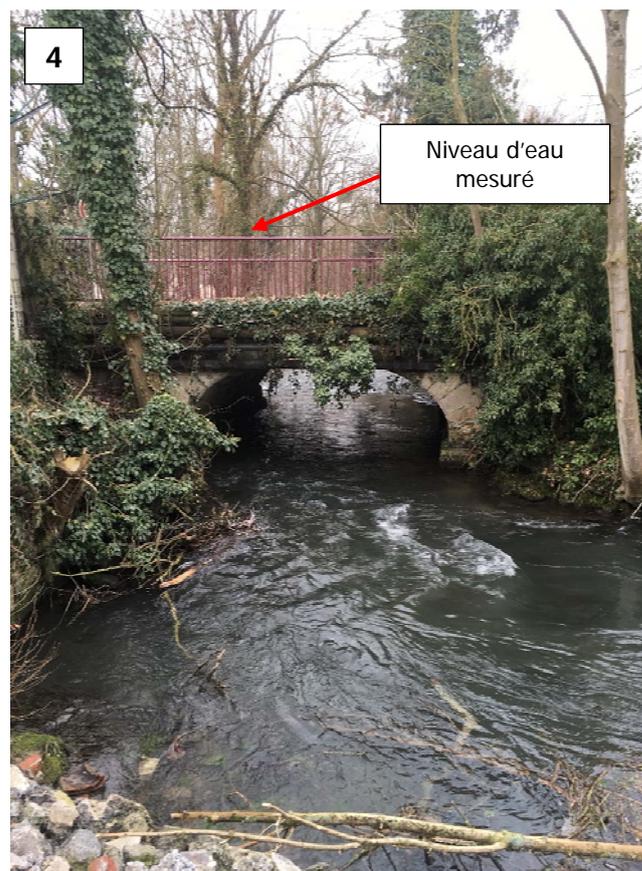
Figure 9 : Illustration des différents points de mesure du niveau d'eau de la Brèche (Voir figure 10)  
(source : SEMOFI)

Un plan de situation ainsi que des photos permettent de repérer les endroits où ont été effectuées les mesures.

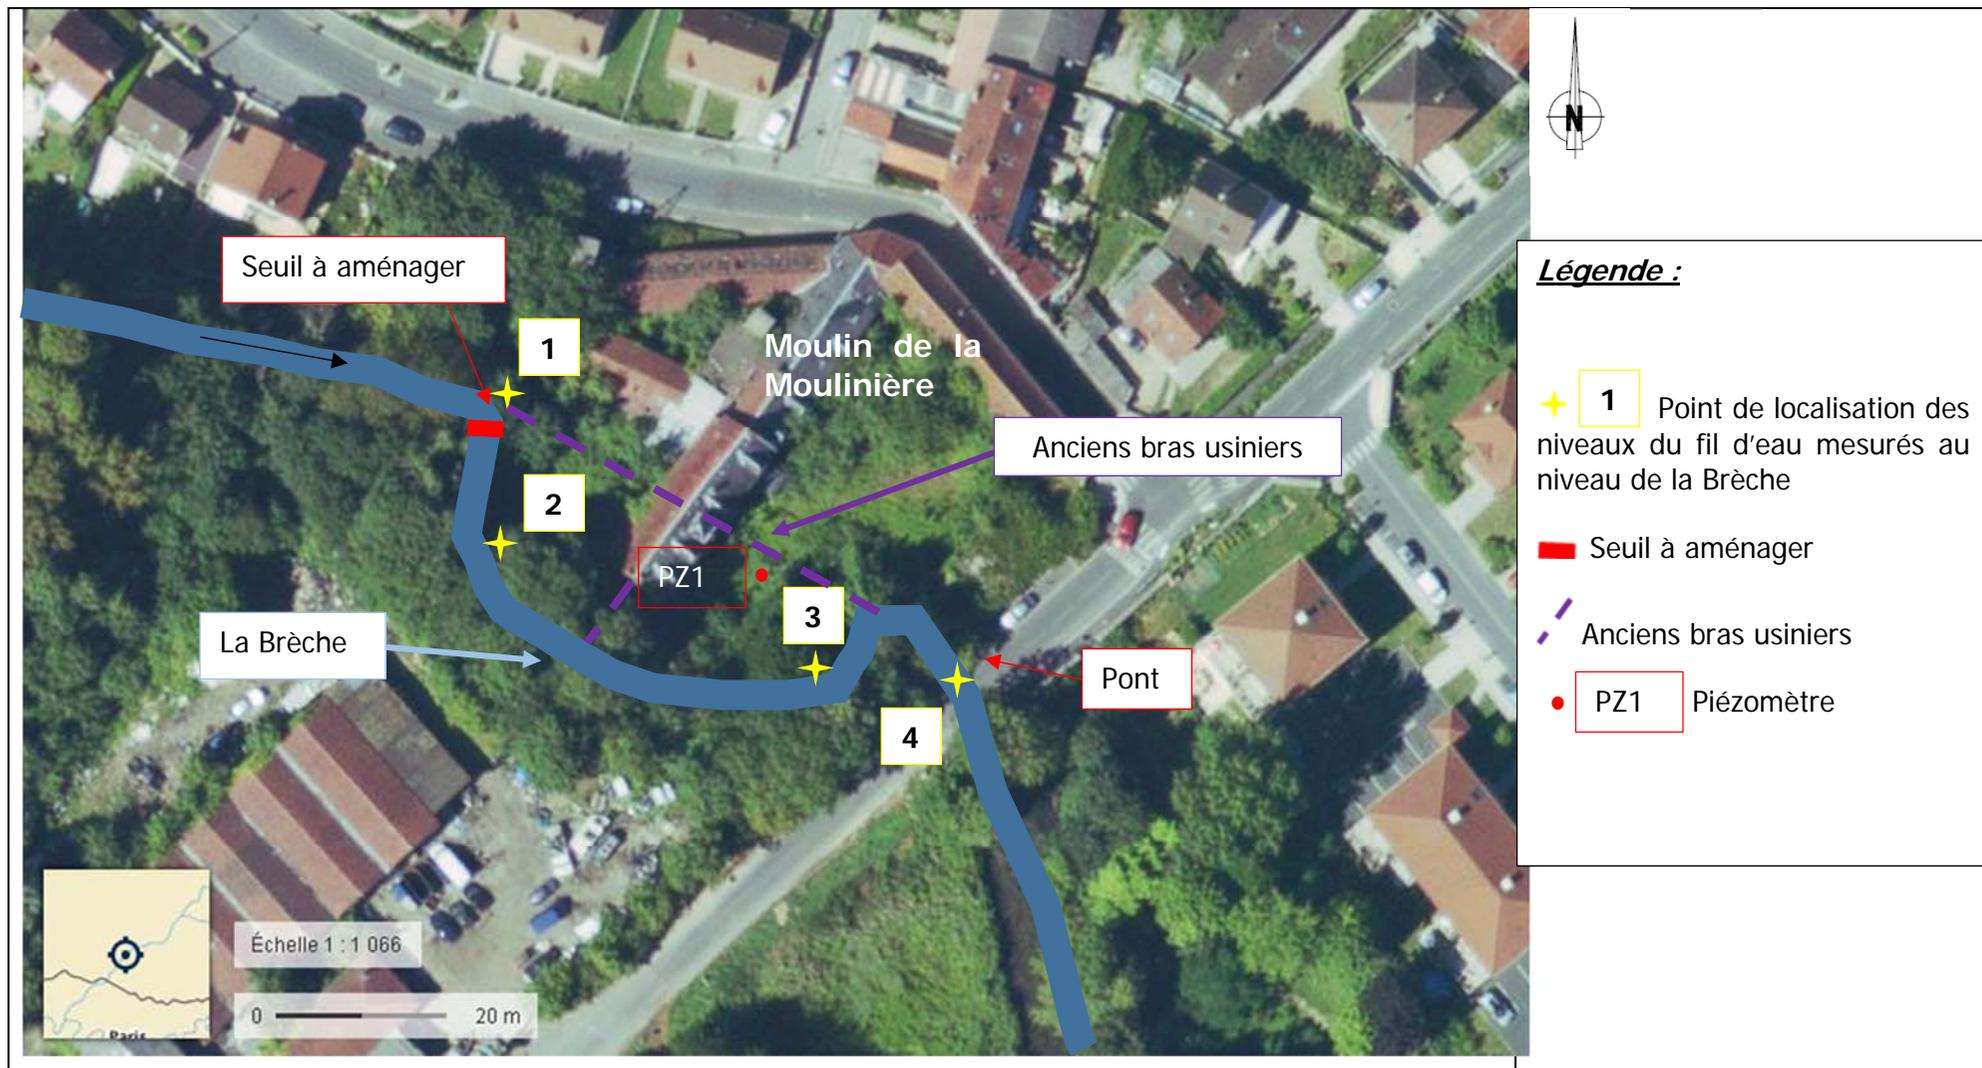
Figure 10 : Implantation des points de mesure du niveau d'eau (Source : SEMOFI)

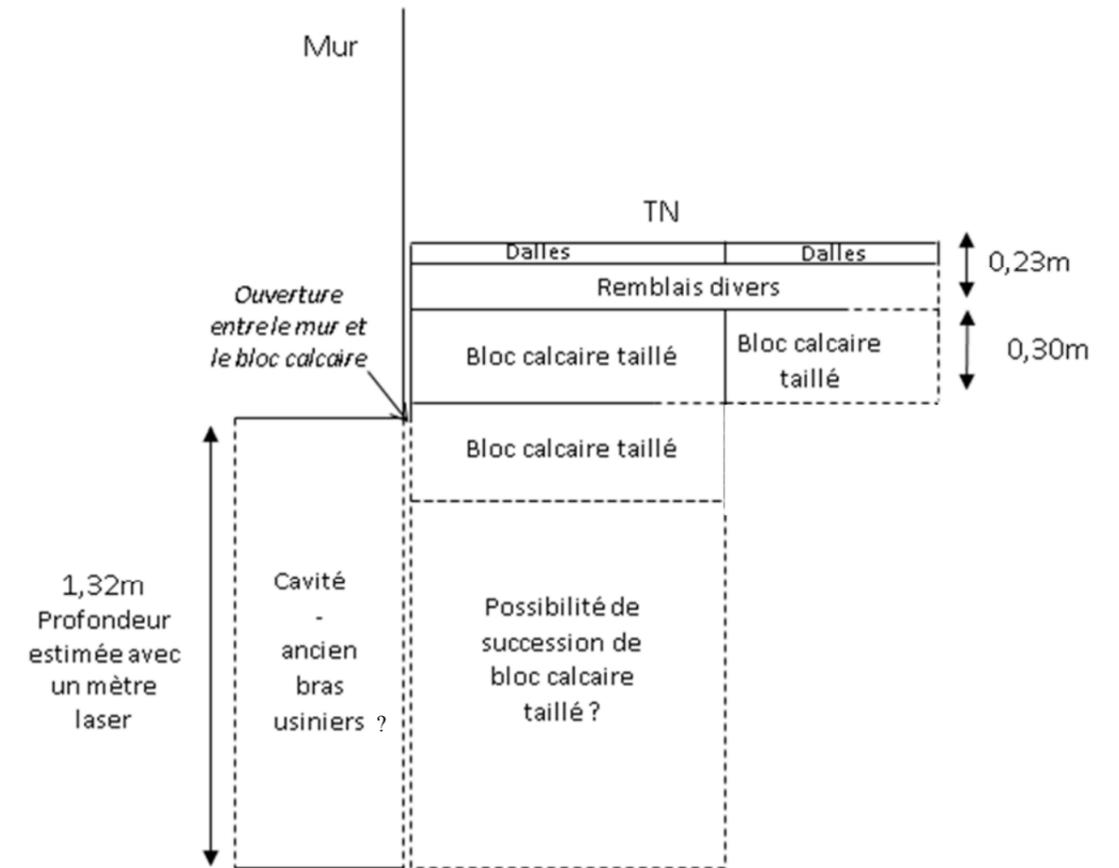
### Coupe A-A' :

Fouille F1

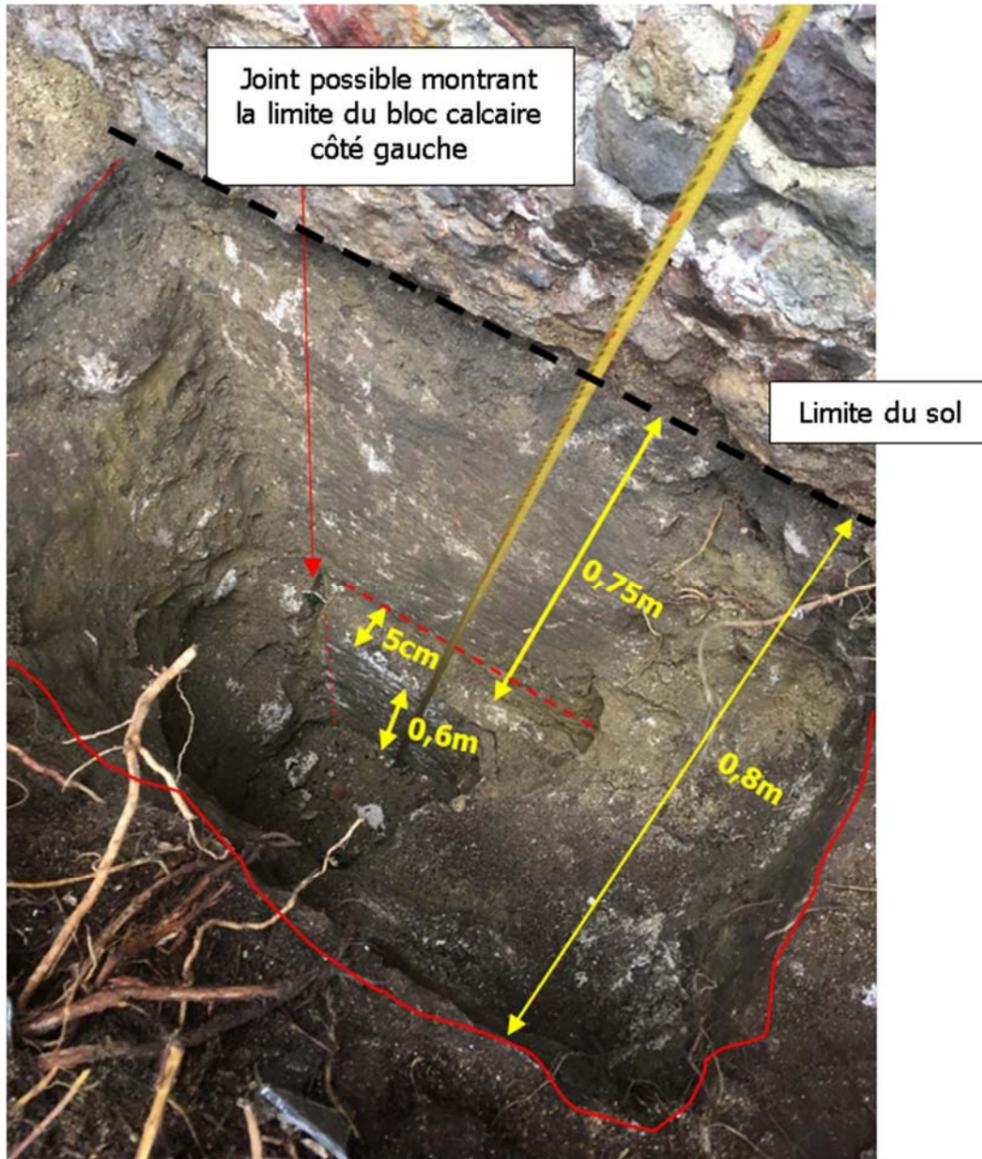
### Coupe A-A' :

**Remarque(s):** Il n'a pas été possible de voir la limite côté droit du bloc calcaire présentant le débord. Avec l'accord de l'assistance à Maitrise d'Ouvrage, la fouille n'a pas pu être élargie à cause de la présence d'une dalle en bordure de fouille dont les dimensions auraient pu être source de danger en cas de tentative de déplacement.

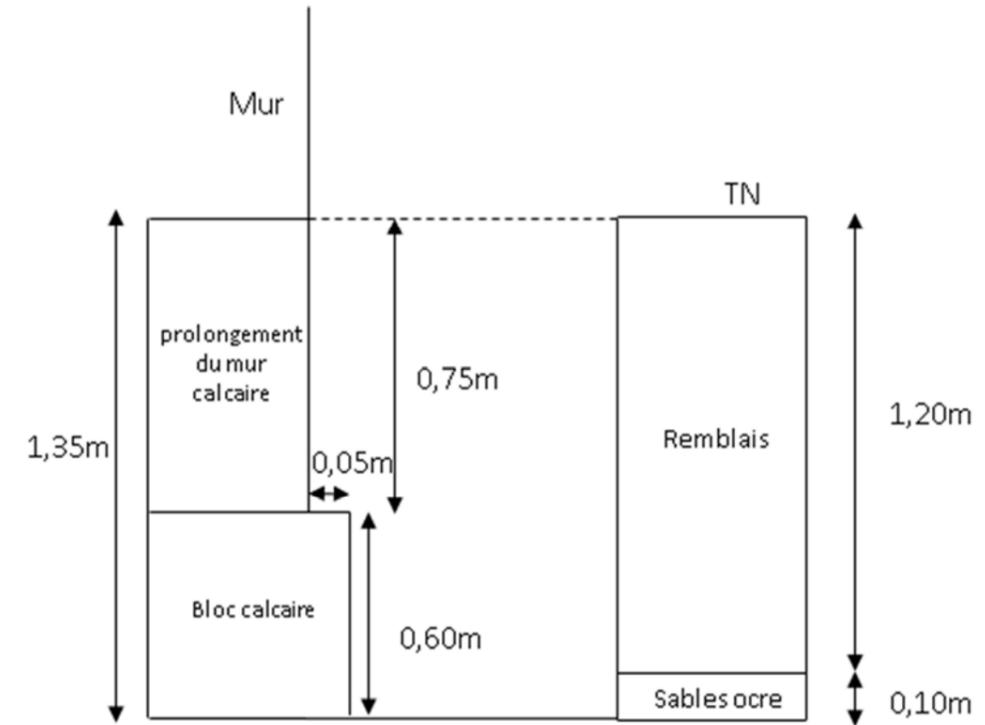
Fouille F2
