## Projet d'aménagement de la Brèche au moulin de Sailleville

Classe d'eau du 23 mars 2016

### Le moulin de Sailleville

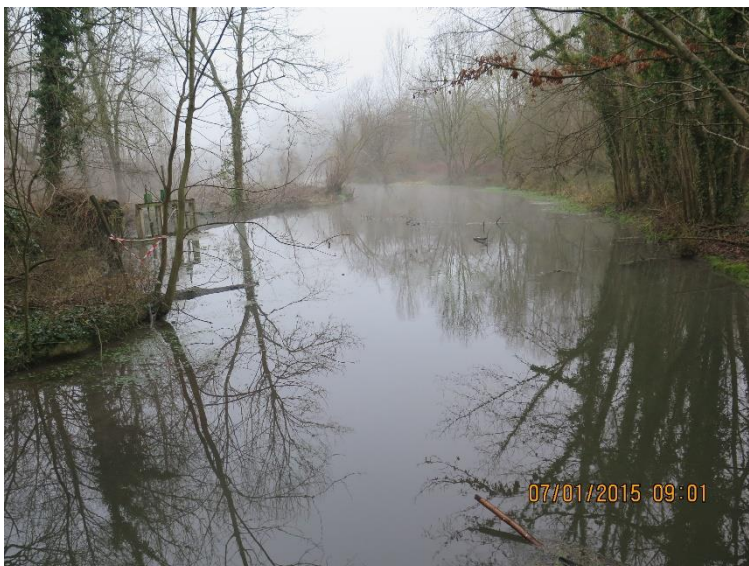
Vue du bief en amont du moulin (hiver et été)

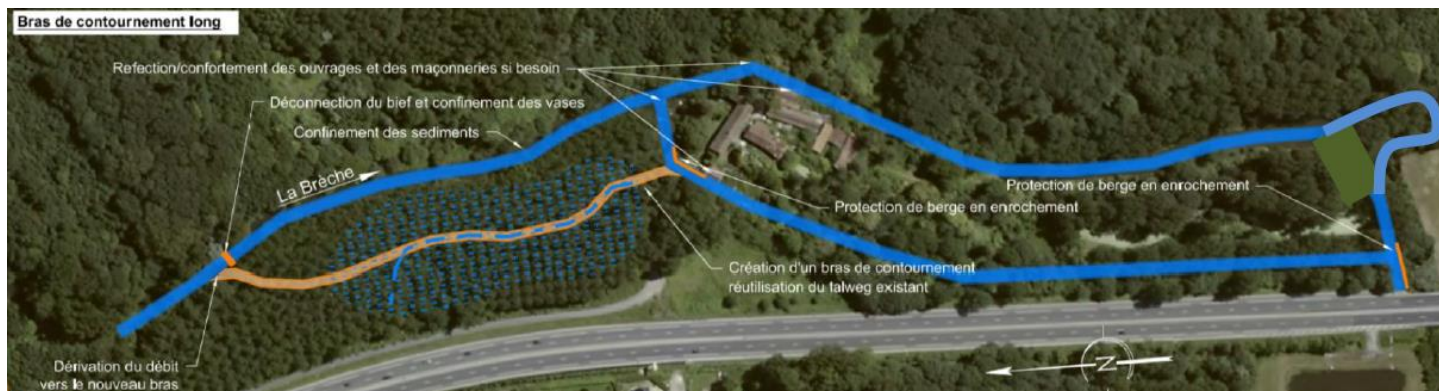
Schéma du bras de contournement envisagé (en orange)

Confinement des vases sur place,  
 Déplacement de la rivière vers son emplacement naturel,  
 Le nouveau tracé ne présentera plus de retenue ni de chute.

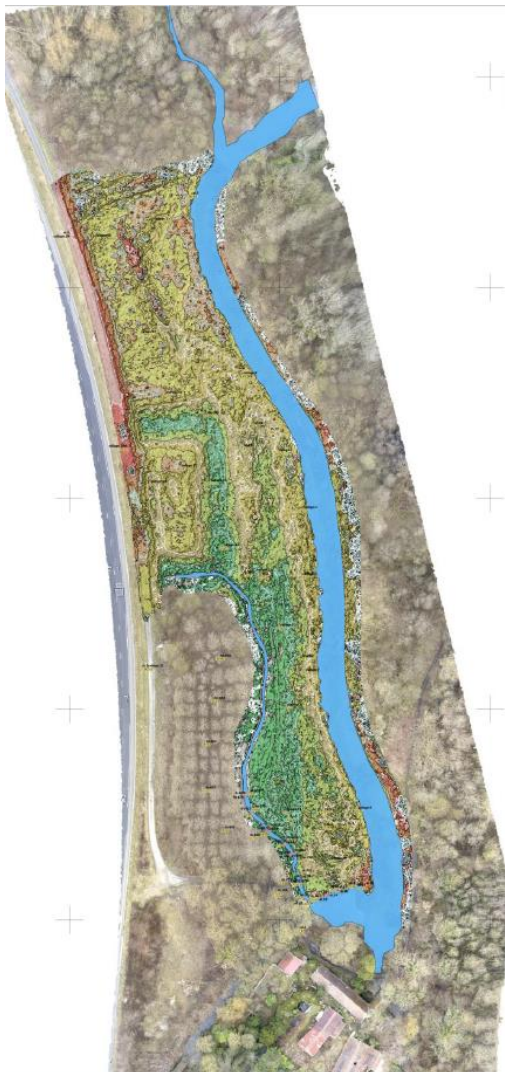
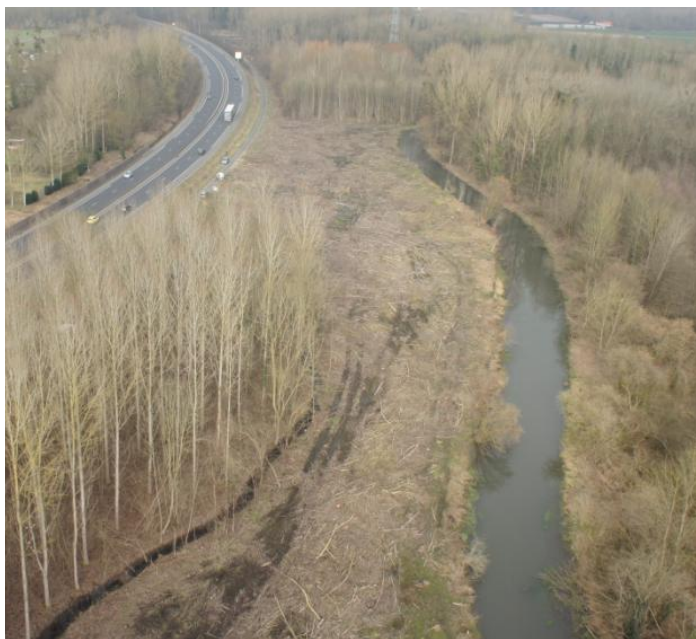
**Vue aérienne et topographie de la parcelle devant accueillir le nouveau bras**
